Commune : **COURSAN** | Rivière : **L' Aude**

Le Vié

Unité de gestion : Méditerranée Ouest
 Code : AUDE18_S_583 Date de mise à jour : 14/05/2019
 Auteur : Cerema Méditerranée

SOURCE DE REPÉRAGE : RELEVÉS POST CRUE DU CEREMA SUITE AUX DÉBORDEMENTS DE L'AUDE DU 15 OCTOBRE 2018 - 08/11/2018

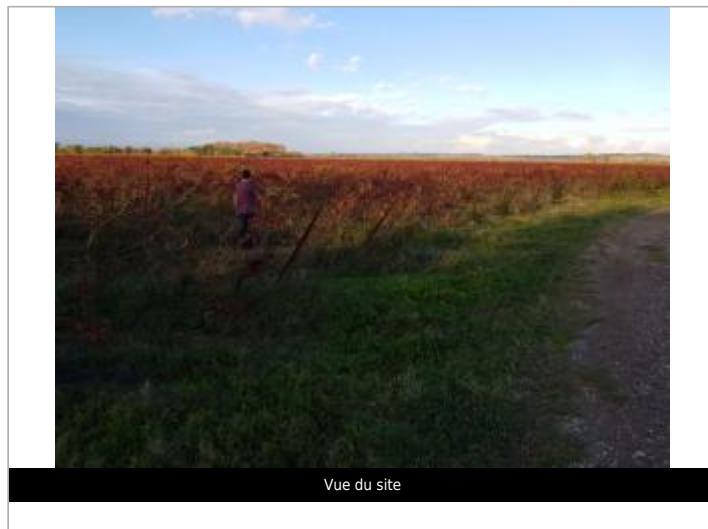
Vue du site

Commentaires : Proximité info historique

1 Repère(s) sur le site

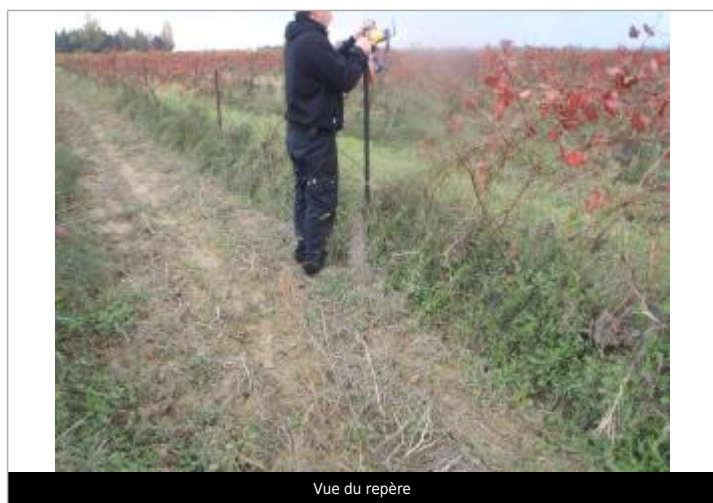
Vue du repère

15 octobre 2018 Altitude calculée de l'eau : **5.344 m**

Nature de l'inondation : **Débordement de cours d'eau** Nature du repère : **Laisse d'inondation**

Maximum de l'inondation : Non renseigné
 Visibilité : Non renseigné État du repère : Non renseigné
 Pérennité : Aucune Repère calculé : Non renseigné
 PHEC : Non renseigné

Méthode : GPS
 Organisme : CEREMA Méditerranée
 Référence nivelée : Autre type de référence
 Système altimétrique : NGF IGN 1969 (système normal)
 Altitude de la référence (en m) : 4.904 m
 Différence entre le niveau d'eau et la référence (en m) : 0.440 m
 Altitude calculée de l'eau (en m) : 5.344
