Commune : **COURSAN**Rivière : **L' Aude****Passage inférieur Chenal Coundaminos Bassos****1** Repère(s) sur le site**GÉNÉRAL****Unité de gestion :** Méditerranée Ouest**Code :** AUDE18_S_584**Date de mise à jour :** 14/05/2019**Auteur :** Cerema Méditerranée

**15 octobre 2018**Nature de l'inondation : **Débordement de cours d'eau**Altitude calculée de l'eau : **5.421 m**Nature du repère : **Limite au sol****Commentaires :** Laisse au niveau du haut de l'ouvrage béton (voir photo)**GÉNÉRAL****Code :** AUDE18_R_584_1**Date de mise à jour :****Auteur :** Cerema Méditerranée

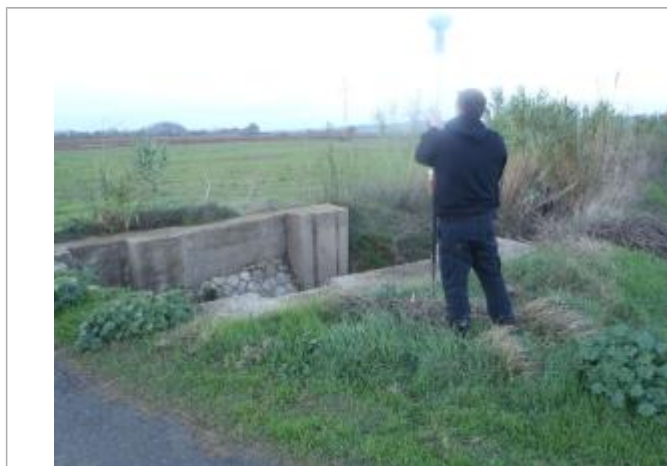
Vue du repère

MARQUE**Maximum de l'inondation :** Non renseigné**Visibilité :** Non renseigné**État du repère :** Non renseigné**Pérennité :** Aucune**Repère calculé :** Non renseigné**PHEC :** Non renseigné**SOURCE DE REPÉRAGE : RELEVÉS POST CRUE DU CEREMA SUITE AUX DÉBOURDEMENTS DE L'AUDE DU 15 OCTOBRE 2018 - 08/11/2018****Type de repérage :** Campagne de terrain post-inondation**Organisme(s) :** CEREMA Méditerranée**NIVELLEMENT INITIAL - 15/11/2018****Méthode :** GPS**Organisme :** CEREMA Méditerranée**Référence nivelée :** Marque d'inondation**Système altimétrique :** NGF IGN 1969 (système normal)**Altitude de la référence (en m) :** 5.421 m**Altitude calculée de l'eau (en m) :** 5.421
