Commune : **COURSAN** | Rivière : **L' Aude**

**Pinpin**

Unité de gestion : Méditerranée Ouest
 Code : AUDE18_S_585 Date de mise à jour : 14/05/2019
 Auteur : Cerema Méditerranée

Code : AUDE18_R_585_1 Date de mise à jour : 15/05/2019
 Auteur : Cerema Méditerranée

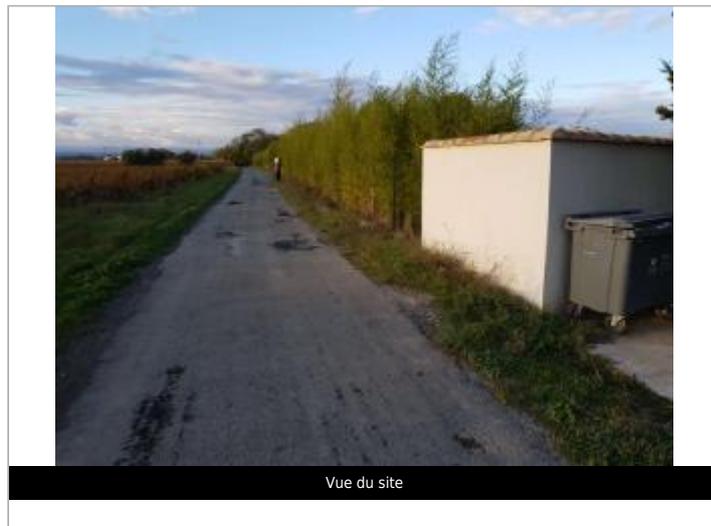
Vue du site

Commentaires : Proximité info historique

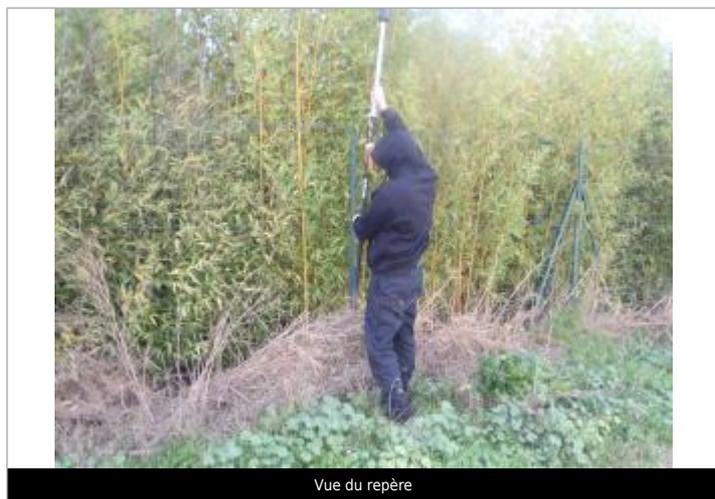
Vue du repère

**15 Octobre 2018** Altitude calculée de l'eau : **6.617 m**

Nature de l'inondation : **Débordement de cours d'eau** Nature du repère : **Laisse d'inondation**

Méthode : GPS
 Organisme : CEREMA Méditerranée
 Référence nivelée : Autre type de référence
 Système altimétrique : NGF IGN 1969 (système normal)
 Altitude de la référence (en m) : 5.947 m
 Différence entre le niveau d'eau et la référence (en m) : 0.670 m
 Altitude calculée de l'eau (en m) : 6.617
