Commune : COURSAN

VILLA PINPIN

Rivière : L' Aude

1 Repère(s) sur le site**GÉNÉRAL****Unité de gestion :** Méditerranée Ouest**Code :** AUDE18_S_586**Date de mise à jour :** 14/05/2019**Auteur :** Cerema Méditerranée

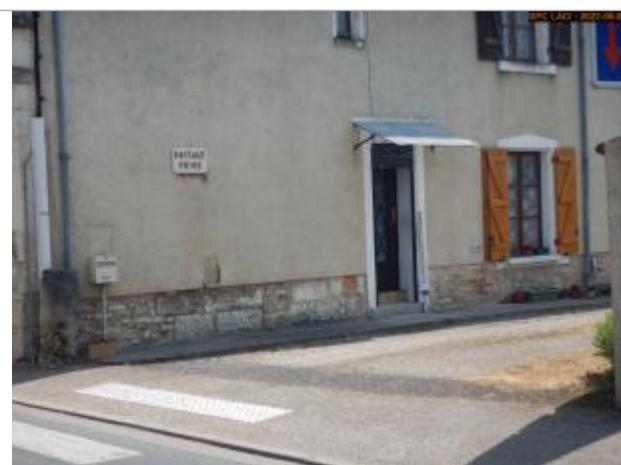
Vue du repère

MARQUE**Maximum de l'inondation :** Oui**Visibilité :** Non renseigné**État du repère :** Non renseigné**Pérennité :** Aucune**Repère calculé :** Non renseigné**PHEC :** Non renseigné**SOURCE DE REPÉRAGE : RELEVÉS POST CRUE SUITE AUX DÉBORDEMENTS DE L'AUDE LE 15 OCTOBRE 2018 PAR LA POLICE MUNICIPALE DE COURSAN -****Type de repérage :** Campagne de terrain post-inondation**Organisme :** Police municipale de Coursan**NIVELLEMENT INITIAL****Méthode :** Non renseigné**Organisme :** CEREMA Méditerranée**Commentaires sur le nivelllement :** Maison inondée : 17cm à l'intérieur. en 1999 : 1m**Référence nivélée :** Autre type de référence**Système altimétrique :** NGF IGN 1969 (système normal)**Différence entre le niveau d'eau et la référence (en m) :** 0.170 m
