Commune : **COURSAN** | Rivière : **L' Aude**

ST-GIRONS

Unité de gestion : Méditerranée Ouest
 Code : AUDE18_S_587 Date de mise à jour : 14/05/2019
 Auteur : Cerema Méditerranée

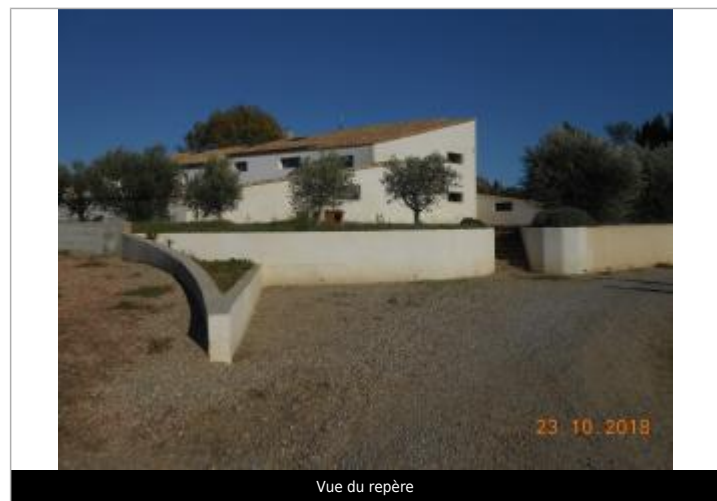
Nature de l'inondation : **Débordement de cours d'eau** Nature du repère : **Témoignage oral**

Maximum de l'inondation : Oui
 Visibilité : Non renseigné État du repère : Non renseigné
 Pérennité : Aucune Repère calculé : Non renseigné
 PHEC : Non renseigné

Méthode : Non renseigné
 Organisme : CEREMA Méditerranée
 Commentaires sur le nivellement : Bâtiments non inondés. hauteur d'eau sur muret de soutènement situé devant la maison
 Référence nivelée : Autre type de référence
 Système altimétrique : NGF IGN 1969 (système normal)
 Différence entre le niveau d'eau et la référence (en m) : 0.480 m
