Commune : **COURSAN** | Rivière : **L' Aude**

Unité de gestion : Méditerranée Ouest
Code : AUDE18_S_587 **Date de mise à jour :** 14/05/2019
Auteur : Cerema Méditerranée

Code : AUDE18_R_587_1 **Date de mise à jour :** 16/05/2019
Auteur : Cerema Méditerranée

SOURCE DE REPÉRAGE : RELEVÉS POST CRUE SUITE AUX DÉBORDEMENTS DE L'AUDE LE 15 OCTOBRE 2018 PAR LA POLICE MUNICIPALE DE COURSAN -

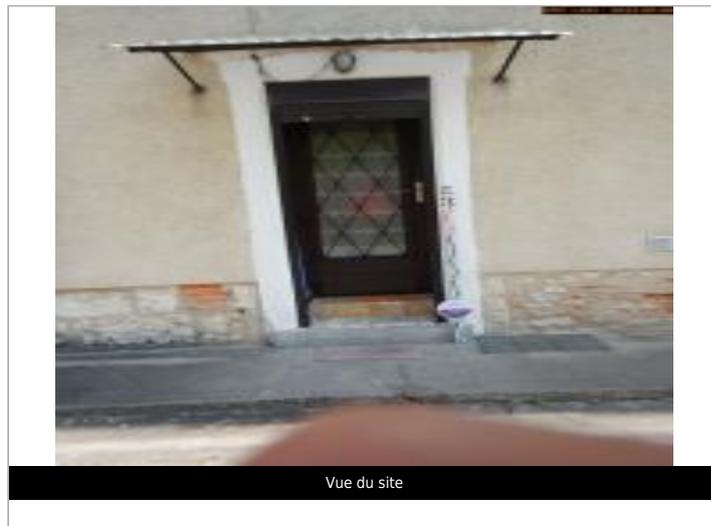
Vue du site

Nature de l'inondation : **Débordement de cours d'eau** Nature du repère : **Témoignage oral**

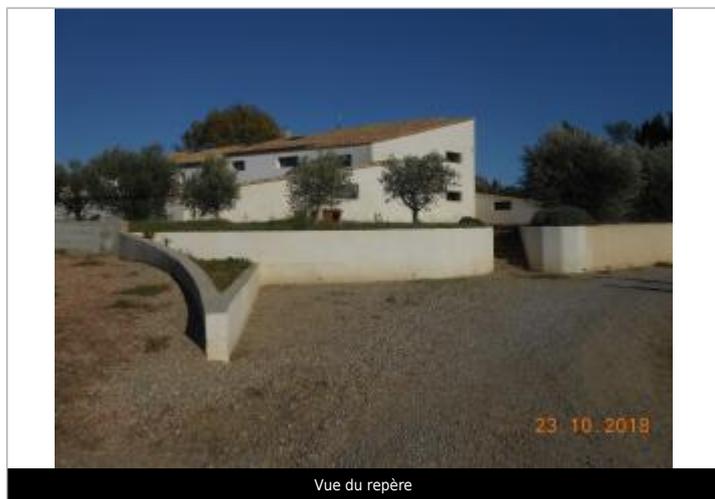
Vue du repère

Maximum de l'inondation : Oui
Visibilité : Non renseigné **État du repère :** Non renseigné
Pérennité : Aucune **Repère calculé :** Non renseigné
PHEC : Non renseigné

Méthode : Non renseigné
Organisme : CEREMA Méditerranée
Commentaires sur le nivellement : Bâtiments non inondés. hauteur d'eau sur muret de soutènement situé devant la maison
Référence nivelée : Autre type de référence
Système altimétrique : NGF IGN 1969 (système normal)
Différence entre le niveau d'eau et la référence (en m) : 0.480 m
