Commune : **COURSAN**

Rivière : **L' Aude**

## Lieu dit Coutelle Angle Bâtiment

**SOURCE DE REPÉRAGE : RELEVÉS POST CRUE DU CEREMA SUITE AUX DÉBORDEMENTS DE L'AUDE DU 15 OCTOBRE 2018 - 08/11/2018**

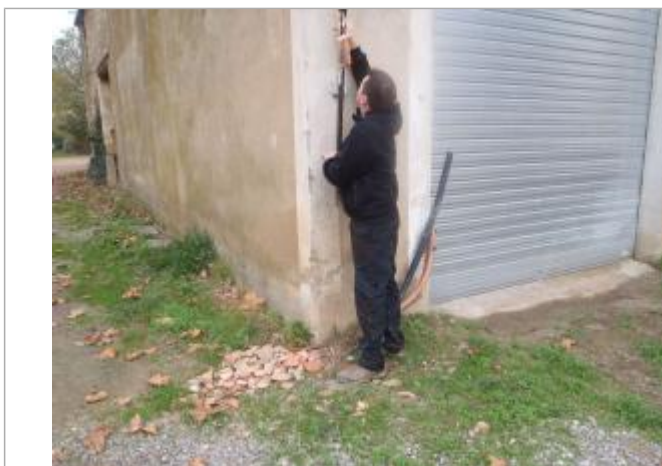
Vue du repère

Altitude calculée de l'eau : **6.5 m**

Nature du repère : **Témoignage oral**

Altitude de la référence (en m) : 5.570 m

Différence entre le niveau d'eau et la référence (en m) : 0.930 m

Altitude calculée de l'eau (en m) : 6.5
