Commune : **COURSAN** | Rivière : **L' Aude**

COUTELLE

Unité de gestion : Méditerranée Ouest
 Code : AUDE18_S_592 Date de mise à jour : 14/05/2019
 Auteur : Cerema Méditerranée

Code : AUDE18_R_592_1 Date de mise à jour : 14/05/2019
 Auteur : Cerema Méditerranée

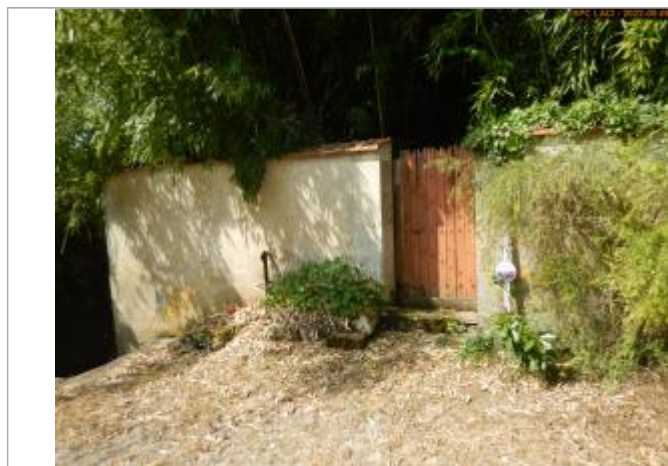
Vue du repère

Commentaires : + 43cm / crue 1962. + 71cm crue 1996. - 90cm / crue 1999 (1999 : 1.20m dans une maison. crue 15/10/2018 : 30cm).

Maximum de l'inondation : Oui
 Visibilité : Non renseigné État du repère : Non renseigné
 Pérennité : Aucune Repère calculé : Non renseigné
 PHEC : Non renseigné
