Commune : **COURSAN**Rivière : **L' Aude****route communale, lieu dit Ricardelle****1** Repère(s) sur le site**GÉNÉRAL**

Code : AUDE18_S_595

Auteur : Cerema Méditerranée

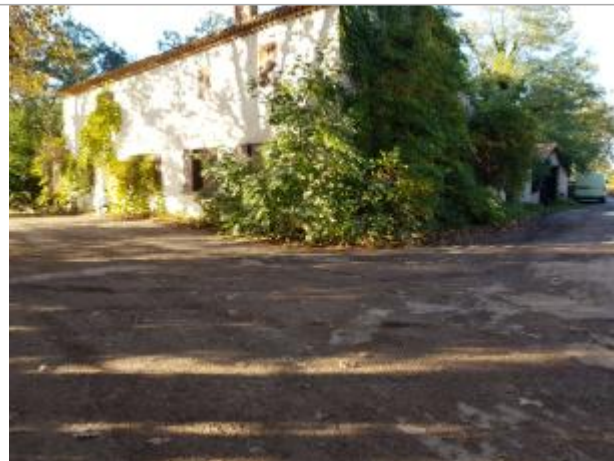
Vue du site

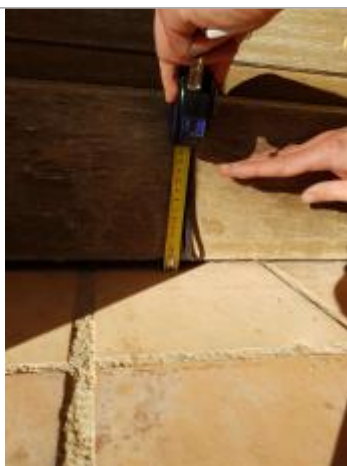
Code : AUDE18_R_595_1

Nature de l'inondation : **Débordement de cours d'eau**Altitude calculée de l'eau : **non déterminé**Nature du repère : **Témoignage oral****Commentaires** : 10 cm d'eau à l'intérieur de la maison. la police municipale aurait également fait des relevés**GÉNÉRAL**

MARQUE**Maximum de l'inondation** : Non renseigné**Visibilité** : Non renseigné**État du repère** : Non renseigné**Pérennité** : Aucune**Repère calculé** : Non renseigné**PHEC** : Non renseigné

Vue du repère
