Commune : COURSAN

Rivière : L' Aude

route communale, lieu dit Ricardelle**1** Repère(s) sur le site**GÉNÉRAL****Unité de gestion :** Méditerranée Ouest**Code :** AUDE18_S_595**Date de mise à jour :** 14/05/2019**Auteur :** Cerema Méditerranée

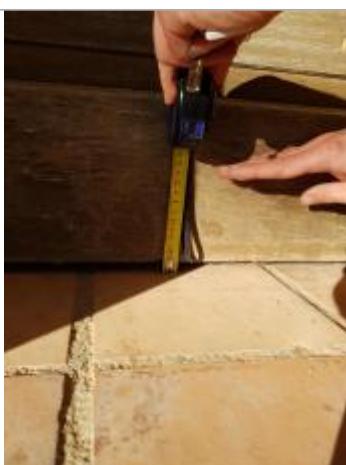
Vue du repère

**15 Octobre 2018**Nature de l'inondation : **Débordement de cours d'eau**Altitude calculée de l'eau : **non déterminé**Nature du repère : **Témoignage oral****Commentaires :** 10 cm d'eau à l'intérieur de la maison. la police municipale aurait également fait des relevés**GÉNÉRAL****Code :** AUDE18_R_595_1**Date de mise à jour :****Auteur :** Cerema Méditerranée

MARQUE**Maximum de l'inondation :** Non renseigné**Visibilité :** Non renseigné**État du repère :** Non renseigné**Pérennité :** Aucune**Repère calculé :** Non renseigné**PHEC :** Non renseigné**SOURCE DE REPÉRAGE : RELEVÉS POST CRUE DU CEREMA SUITE AUX DÉBORDEMENTS DE L'AUDE DU 15 OCTOBRE 2018 - 08/11/2018****Type de repérage :** Campagne de terrain post-inondation
Organisme : CEREMA Méditerranée**NIVELLEMENT INITIAL****Méthode :** Non renseigné**Organisme :** CEREMA Méditerranée**Référence nivélée :** Autre type de référence**Système altimétrique :** NGF IGN 1969 (système normal)**Différence entre le niveau d'eau et la référence (en m) :** 0.100 m
