Commune : **CUXAC-D'AUDE**
D1118 la crouzette

Rivière : **L' Aude**

Unité de gestion : Méditerranée Ouest
Code : AUDE18_S_614 Date de mise à jour : 04/09/2019
Auteur : Cerema Méditerranée

Code : AUDE18_R_614_1 Date de mise à jour : 02/09/2019
Auteur : Cerema Méditerranée

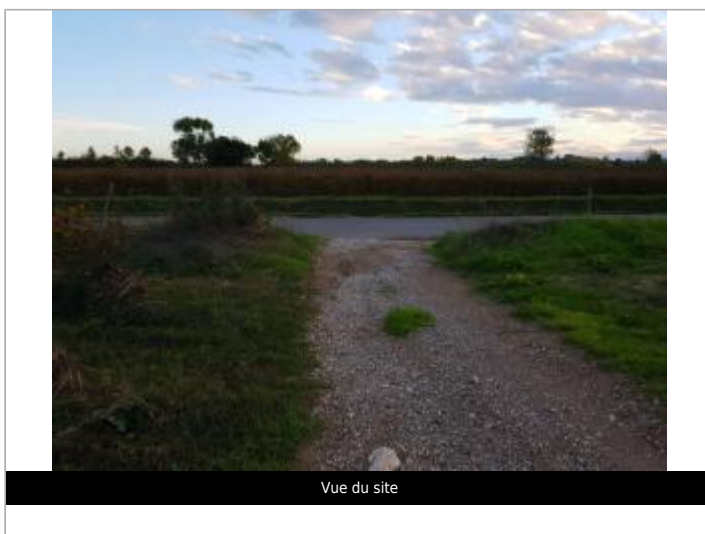
15 Octobre 2018
Nature de l'inondation : **Débordement de cours d'eau**

Altitude calculée de l'eau : **7.427 m**
Nature du repère : **Laisse d'inondation**

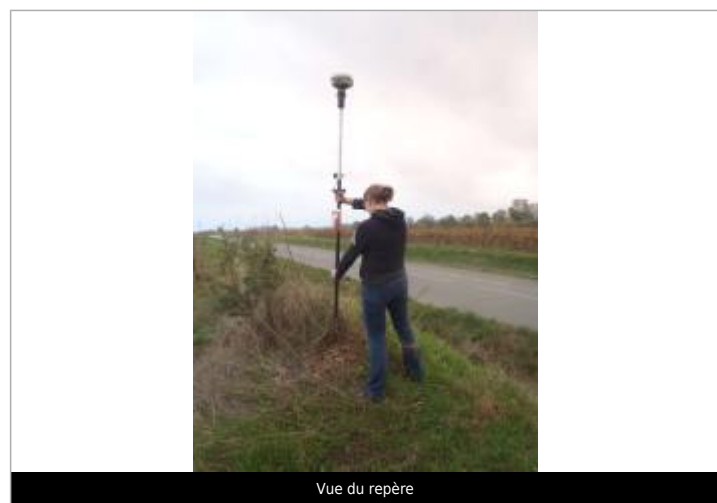
Maximum de l'inondation : Non renseigné
Visibilité : Non renseigné État du repère : Non renseigné
Pérennité : Aucune Repère calculé : Non renseigné
PHEC : Non renseigné
