Commune : CUXAC-D'AUDE

Rivière : L' Aude

RD 1118 à l'Ouest Cuxac d'Aude**1** Repère(s) sur le site**GÉNÉRAL**

Code : AUDE18_S_615

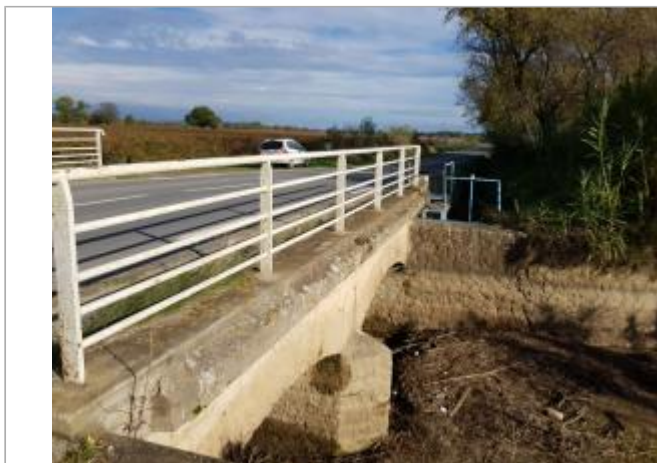
Vue du site
