Commune : CUXAC-D'AUDE

Canal du Gailhousty

Commentaires : Le Gailhousty. Amont du pont RG avec RD 13. Prise d'eau.**1**

Unité de gestion : Méditerranée Ouest**Code :** AUDE18_S_628**Date de mise à jour :** 04/09/2019**Auteur :** Cerema Méditerranée

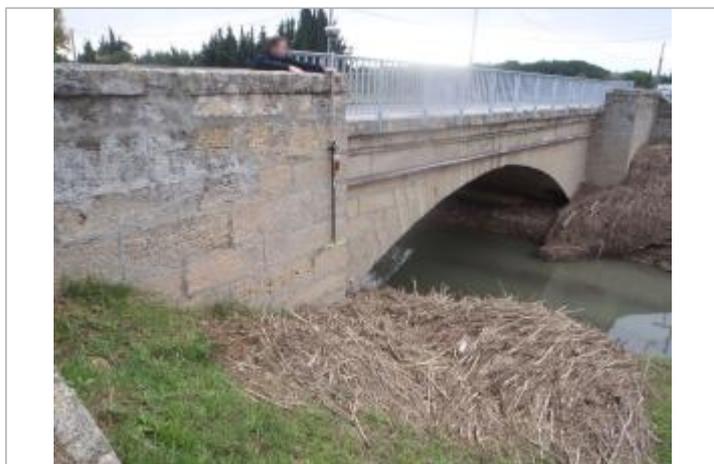
Vue du repère

**15 Octobre 2018**Nature de l'inondation : **Débordement de cours d'eau**Altitude calculée de l'eau : **10.022 m**Nature du repère : **Laisse d'inondation****Commentaires :** laisse de crue sur le pont prise depuis le parapet

Maximum de l'inondation : Oui**Visibilité :** Non renseigné**État du repère :** Non renseigné**Pérennité :** Aucune**Repère calculé :** Non renseigné**PHEC :** Non renseigné

Méthode : GPS**Organisme :** CEREMA Méditerranée**Référence nivelée :** Marque d'inondation**Description référence du repère :** depuis le haut du parapet**Système altimétrique :** NGF IGN 1969 (système normal)**Altitude de la référence (en m) :** 10.022 m**Altitude calculée de l'eau (en m) :** 10.022
