Commune : **CUXAC-D'AUDE**

Rivière : **L' Aude**

**route communale entre Ricardelle et Pontserme**

Code : AUDE18\_S\_632 Date de mise à jour : 14/05/2019

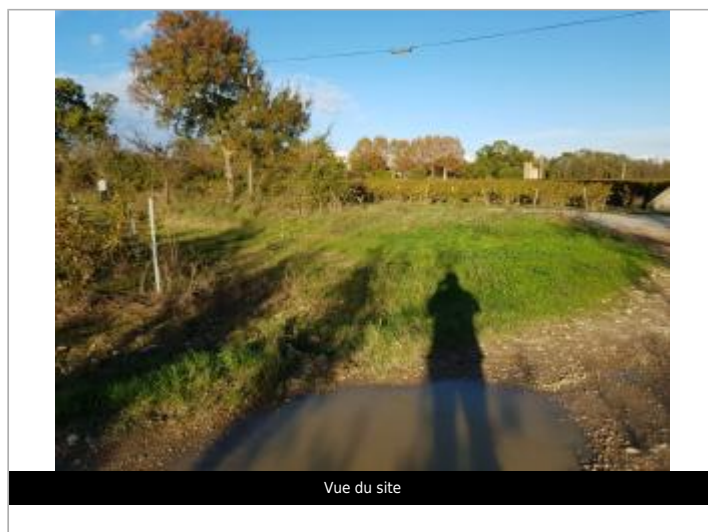
**15 Octobre 2018**

Nature de l'inondation : **Débordement de cours d'eau**

Nature du repère : **Laisse d'inondation**

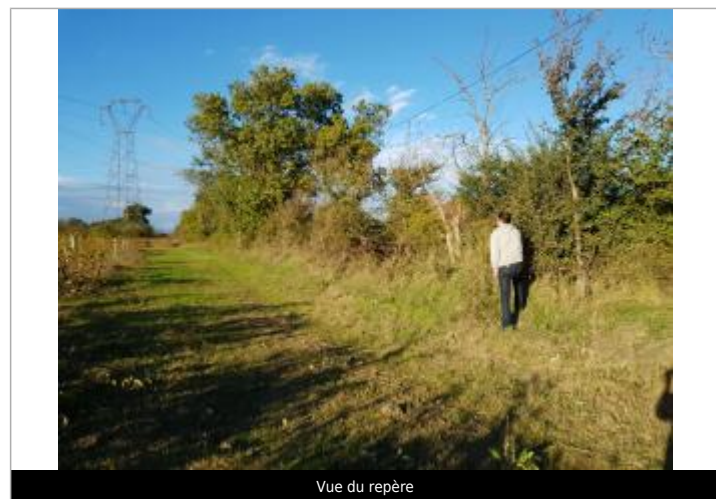
Code : AUDE18\_R\_632\_1 Date de mise à jour : 17/05/2019

Différence entre le niveau d'eau et la référence (en m) : 0.550 m
