Commune : GRUISSAN

Ecomusée Salins de Gruissan

1 Repère(s) sur le site**GÉNÉRAL****Unité de gestion :** Méditerranée Ouest**Code :** AUDE18_S_643**Date de mise à jour :** 14/05/2019**Auteur :** Cerema Méditerranée

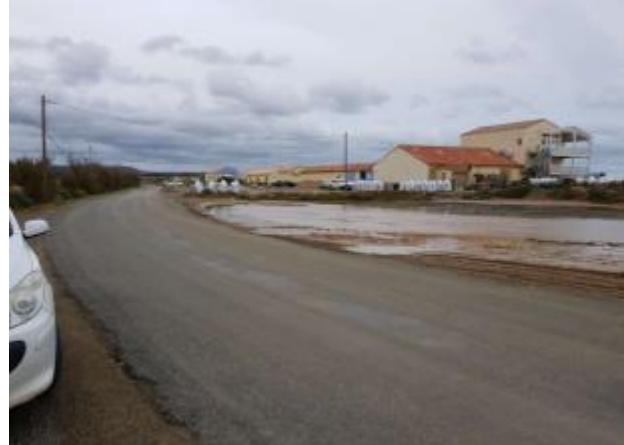
Vue du site

**15 Octobre 2018****Nature de l'inondation :** Débordement de cours d'eau**Altitude calculée de l'eau :** non déterminé**Nature du repère :** Témoignage oral**Commentaires :** Route et parking écomusée sous 10cm d'eau**GÉNÉRAL****Code :** AUDE18_R_643_1**Date de mise à jour :****Auteur :** Cerema Méditerranée
