Commune : **GRUISSAN** | Rivière : **L' Aude**

Ecomusée Salins de Gruissan

Unité de gestion : Méditerranée Ouest
Code : AUDE18_S_643 **Date de mise à jour :** 14/05/2019
Auteur : Cerema Méditerranée

Code : AUDE18_R_643_1 **Date de mise à jour :** 17/05/2019
Auteur : Cerema Méditerranée

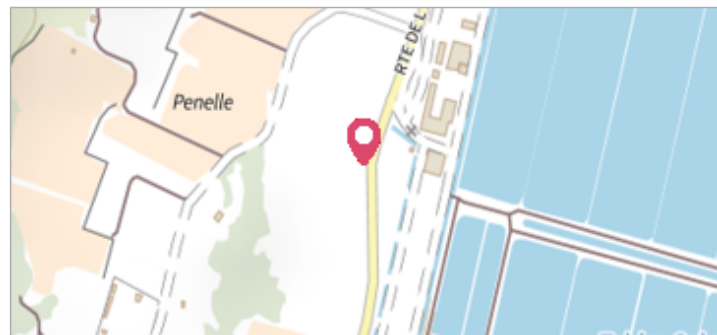
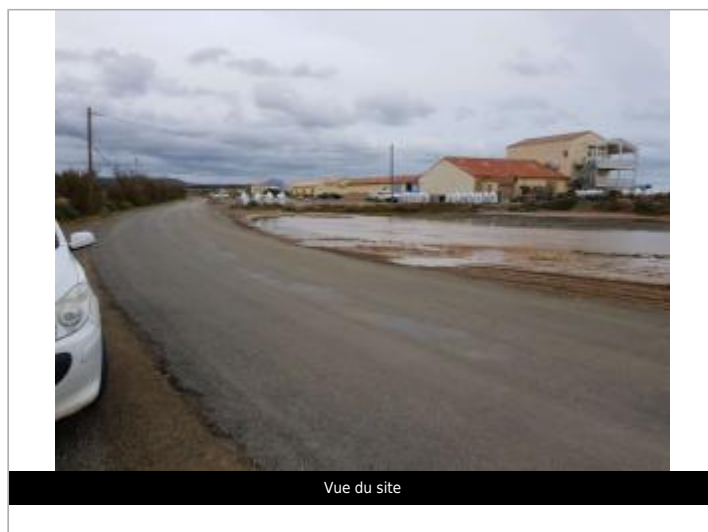
Commentaires : Route et parking écomusée sous 10cm d'eau
