Commune : **LESPIGNAN****route communale au Sud du lieu dit Lintostes**Rivière : **L'Aude****1**Repère(s) sur  
le site**GÉNÉRAL****Unité de gestion :** Méditerranée Ouest**Code :** AUDE18\_S\_647**Date de mise à jour :** 14/05/2019**Auteur :** Cerema Méditerranée

**15 Octobre 2018**Nature de l'inondation : **Débordement de cours d'eau**Nature du repère : **Laisse d'inondation****Commentaires :** Débordement du canal**GÉNÉRAL****Code :** AUDE18\_R\_647\_1**Date de mise à jour :****Auteur :** Cerema Méditerranée

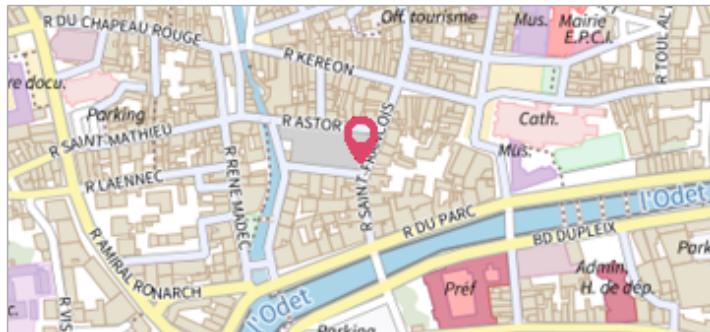
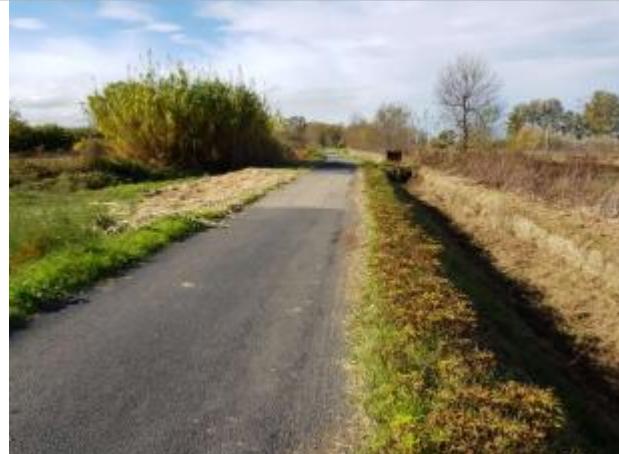
Vue du site

**MARQUE****Maximum de l'inondation :** Non renseigné**Visibilité :** Non renseigné**État du repère :** Non renseigné**Pérennité :** Aucune**Repère calculé :** Non renseigné**PHEC :** Non renseigné**SOURCE DE REPÉRAGE : RELEVÉS POST CRUE DU CEREMA SUITE AUX DÉBORDEMENTS DE L'AUDE DU 15 OCTOBRE 2018 - 08/11/2018****Type de repérage :** Campagne de terrain post-inondation**Organisme :** CEREMA Méditerranée
