Commune : **MARCORIGNAN**Rivière : **L' Aude****Domaine de Brouttes****Commentaires** : Arbre à gauche du portail**1** Repère(s) sur le site**GÉNÉRAL****Unité de gestion** : Méditerranée Ouest**Code** : AUDE18_S_656**Date de mise à jour** : 14/05/2019**Auteur** : Cerema Méditerranée

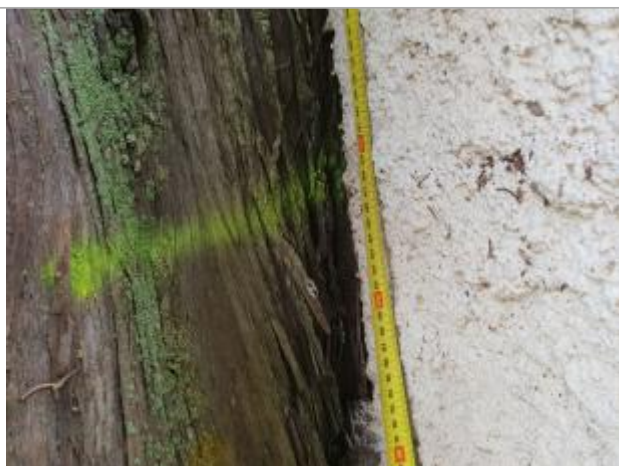
Vue du repère

**15 octobre 2018**Nature de l'inondation : **Débordement de cours d'eau**Altitude calculée de l'eau : **non déterminé**Nature du repère : **Marque peinture ou encre****Commentaires** : Marque sur tronc 128 cm**GÉNÉRAL****Code** : AUDE18_R_656_1**Date de mise à jour** :**Auteur** : Cerema Méditerranée

MARQUE**Maximum de l'inondation** : Oui**Visibilité** : Non renseigné**État du repère** : Non renseigné**Pérennité** : Aucune**Repère calculé** : Non renseigné**PHEC** : Non renseigné**SOURCE DE REPÉRAGE : RELEVÉS POST CRUE SUITE AUX DÉBOURDEMENTS DE L'AUDE LE 15 OCTOBRE 2018 PAR LE SMMAR, LE SPC MO ET LA DDTM11 -****Type de repérage** : Campagne de terrain post-inondation**Organisme(s)** : SMMAR, SPC Méditerranée Ouest, DDTM 11**NIVELLEMENT INITIAL****Méthode** : Non renseigné**Organisme** : CEREMA Méditerranée**Référence nivelée** : Autre type de référence**Système altimétrique** : NGF IGN 1969 (système normal)**Différence entre le niveau d'eau et la référence (en m)** : 1.280 m
