Commune : **NARBONNE** | Rivière : **L' Aude**

Sortie autoroute - Route des plages

Unité de gestion : Méditerranée Ouest
Code : AUDE18_S_685 **Date de mise à jour :** 14/05/2019
Auteur : Cerema Méditerranée

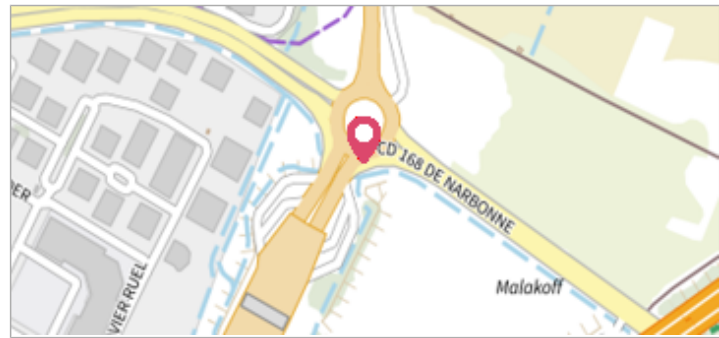
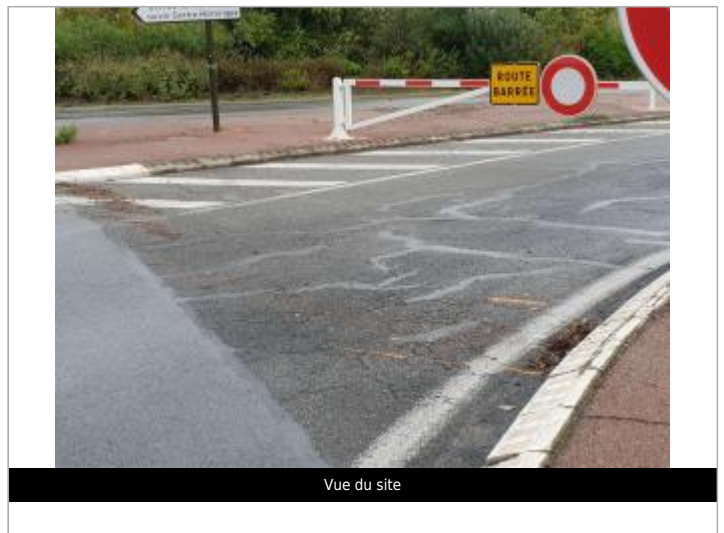
Commentaires : Laisse de crue sur giratoire

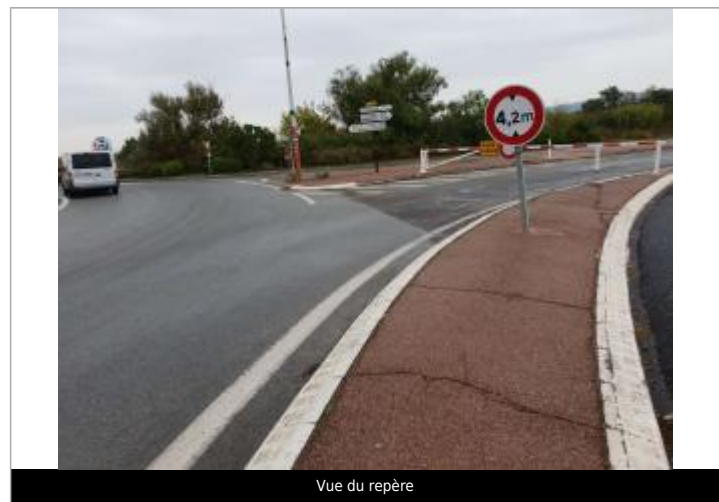
Nature de l'inondation : **Débordement de cours d'eau** Nature du repère : **Marque peinture ou encre**

Commentaires : Marque bordure blanche

Maximum de l'inondation : Oui
Visibilité : Non renseigné **État du repère :** Non renseigné
Pérennité : Aucune **Repère calculé :** Non renseigné
PHEC : Non renseigné
