Commune : **SAINT-MARCEL-SUR-AUDE**Rivière : **L' Aude****rue piétonne entre la rue de l'ombre et la rue vertu rive d'aude****1**

**GÉNÉRAL****Unité de gestion :** Méditerranée Ouest**Code :** AUDE18\_S\_728**Date de mise à jour :** 14/05/2019**Auteur :** Cerema Méditerranée

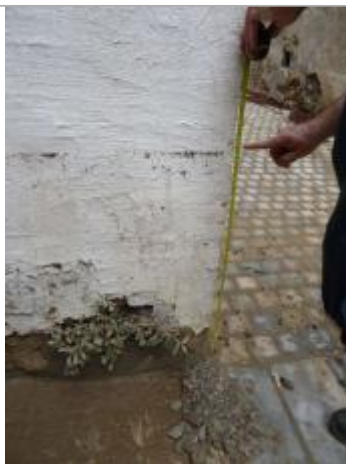
Vue du repère

**15 Octobre 2018**Altitude calculée de l'eau : **non déterminé**Nature de l'inondation : **Débordement de cours d'eau**Nature du repère : **Laisse d'inondation****Commentaires :** angle du balcon**GÉNÉRAL****Code :** AUDE18\_R\_728\_1**Date de mise à jour :****Auteur :** Cerema Méditerranée
