Commune : **SALLES-D'AUDE****route communale à l'Est du lieu dit Anglados**Rivière : **L' Aude****1**Repère(s) sur  
le site**GÉNÉRAL****Unité de gestion :** Méditerranée Ouest**Code :** AUDE18\_S\_780**Date de mise à jour :** 14/05/2019**Auteur :** Cerema Méditerranée

**GÉOLOCALISATION****Coordonnées WGS84 :** X: 3.13997494 / Y: 43.25280670**Coordonnées RGF93 (Lambert 93) :** X: 711374.06 / Y: 6239300.89**Coordonnées RGF93 (ETRS89) :** X: 3.1399749 / Y: 43.2528067**Code Hydro:** Y1--0200**Rive de référence:** Gauche

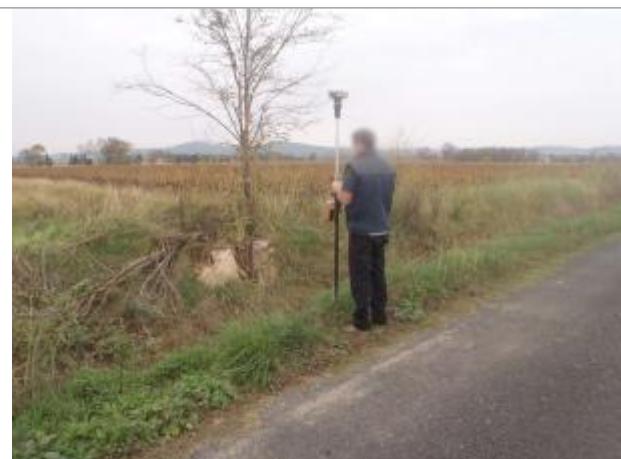
Vue du repère

**15 Octobre 2018**Nature de l'inondation : **Débordement de cours d'eau**Altitude calculée de l'eau : **4.032 m**Nature du repère : **Laisse d'inondation****Commentaires :** d'après un témoignage d'un vigneron. les vignes ont été inondée par les canaux. pas directement par l'Aude**GÉNÉRAL****Code :** AUDE18\_R\_780\_1**Date de mise à jour :****Auteur :** Cerema Méditerranée

**MARQUE****Maximum de l'inondation :** Non renseigné**Visibilité :** Non renseigné**État du repère :** Non renseigné**Pérennité :** Aucune**Repère calculé :** Non renseigné**PHEC :** Non renseigné**SOURCE DE REPÉRAGE : RELEVÉS POST CRUE DU CEREMA SUITE AUX DÉBORDEMENTS DE L'AUDE DU 15 OCTOBRE 2018 - 08/11/2018****Type de repérage :** Campagne de terrain post-inondation  
**Organisme :** CEREMA Méditerranée**NIVELLEMENT INITIAL - 16/11/2018****Méthode :** GPS**Organisme :** CEREMA Méditerranée**Référence nivelée :** Marque d'inondation**Système altimétrique :** NGF IGN 1969 (système normal)**Altitude de la référence (en m) :** 4.032 m**Altitude calculée de l'eau (en m) :** 4.032
