Commune : **SALLES-D'AUDE** | Rivière : **L' Aude**

**route communale à l'Est du lieu dit Anglados**

**Unité de gestion :** Méditerranée Ouest  
**Code :** AUDE18\_S\_780      **Date de mise à jour :** 14/05/2019  
**Auteur :** Cerema Méditerranée

**SOURCE DE REPÉRAGE : RELEVÉS POST CRUE DU CEREMA SUITE AUX DÉBORDEMENTS DE L'AUDE DU 15 OCTOBRE 2018 - 08/11/2018**

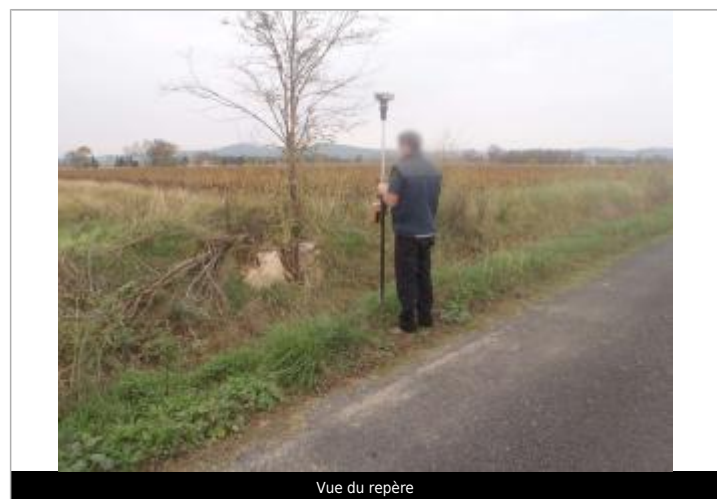
**Code :** AUDE18\_R\_780\_1      **Date de mise à jour :**  
**Auteur :** Cerema Méditerranée      14/05/2019

**Commentaires :** d'après un témoignage d'un vigneron. les vignes ont été inondée par les canaux. pas directement par l'Aude

**Maximum de l'inondation :** Non renseigné  
**Visibilité :** Non renseigné      **État du repère :** Non renseigné  
**Pérennité :** Aucune      **Repère calculé :** Non renseigné  
**PHEC :** Non renseigné

**Méthode :** GPS  
**Organisme :** CEREMA Méditerranée  
**Référence nivelée :** Marque d'inondation  
**Système altimétrique :** NGF IGN 1969 (système normal)  
**Altitude de la référence (en m) :** 4.032 m  
**Altitude calculée de l'eau (en m) :** 4.032
