Commune : **COURSAN**

Rivière : **L' Aude**

Station Vigicrue Coursan Village

Unité de gestion : Méditerranée Ouest
Code : AUDE18_S_574 **Date de mise à jour :** 14/05/2019
Auteur : Cerema Méditerranée

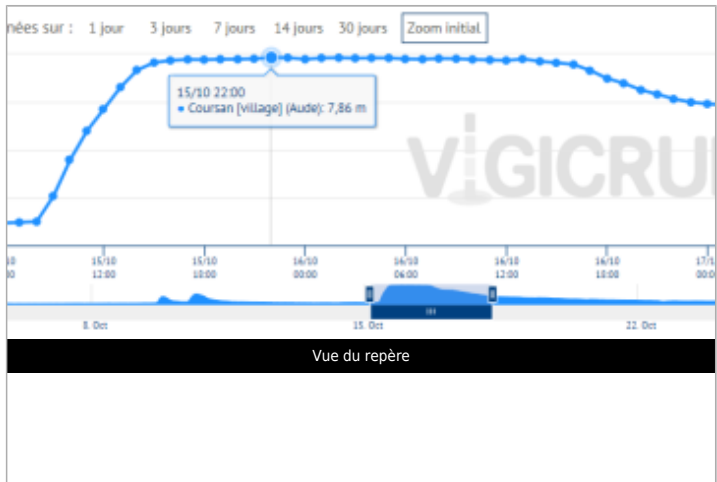
Code : AUDE18_R_574_1 **Date de mise à jour :** 16/05/2019
Auteur : Cerema Méditerranée

Maximum de l'inondation : Oui
Visibilité : Non renseigné **État du repère :** Non renseigné
Pérennité : Aucune **Repère calculé :** Non renseigné
PHEC : Non renseigné

Méthode : Autre
Organisme : CEREMA Méditerranée
Référence nivelée : Autre type de référence
Description référence du repère : Zéro Echelle Station
Système altimétrique : NGF IGN 1969 (système normal)
Altitude de la référence (en m) : 0.010 m
Différence entre le niveau d'eau et la référence (en m) : 7.860 m
Altitude calculée de l'eau (en m) : 7.87 m
