Commune : COURSAN

Prat du Raïs 2

Rivière : L' Aude

1 Repère(s) sur le site**GÉNÉRAL****Unité de gestion :** Méditerranée Ouest**Code :** AUDE18_S_578**Date de mise à jour :** 28/04/2023**Auteur :** Cerema Méditerranée

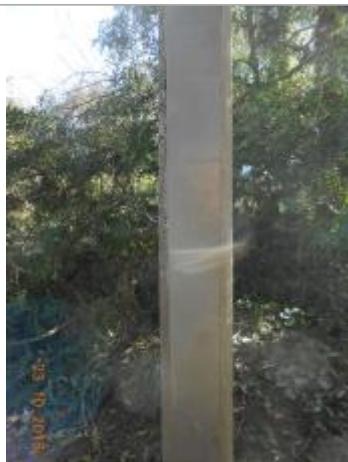
Vue du repère

**15 Octobre 2018**Nature de l'inondation : **Débordement de cours d'eau**Nature du repère : **Témoignage oral****Commentaires :** 1er fois que sa terrasse est inondée en 35ans : plus 10cm / crue1999. plus 55cm / crue 28/01/2017. plus 42cm / crue 14/02/2017**GÉNÉRAL****Code :** AUDE18_R_578_1**Date de mise à jour :****Auteur :** Cerema Méditerranée

MARQUE**Maximum de l'inondation :** Oui**Visibilité :** Non renseigné**État du repère :** Non renseigné**Pérennité :** Aucune**Repère calculé :** Non renseigné**PHEC :** Non renseigné
