Commune : **COURSAN**Rivière : **L' Aude****Prat du Raïs 1****1** Repère(s) sur le site**GÉNÉRAL****Unité de gestion :** Méditerranée Ouest**Code :** AUDE18_S_579**Date de mise à jour :** 28/04/2023**Auteur :** Cerema Méditerranée

**15 octobre 2018**Nature de l'inondation : **Débordement de cours d'eau**Altitude calculée de l'eau : **non déterminé**Nature du repère : **Témoignage oral****GÉNÉRAL****Code :** AUDE18_R_579_1**Date de mise à jour :****Auteur :** Cerema Méditerranée

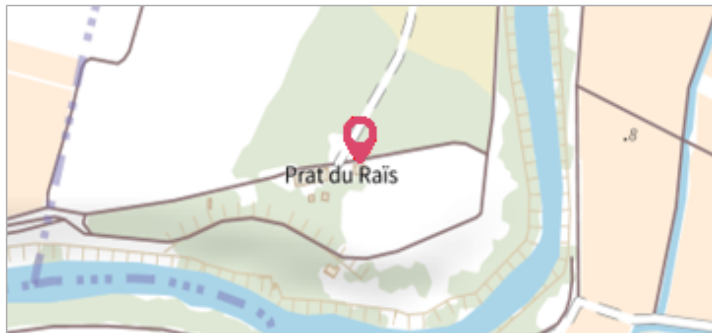
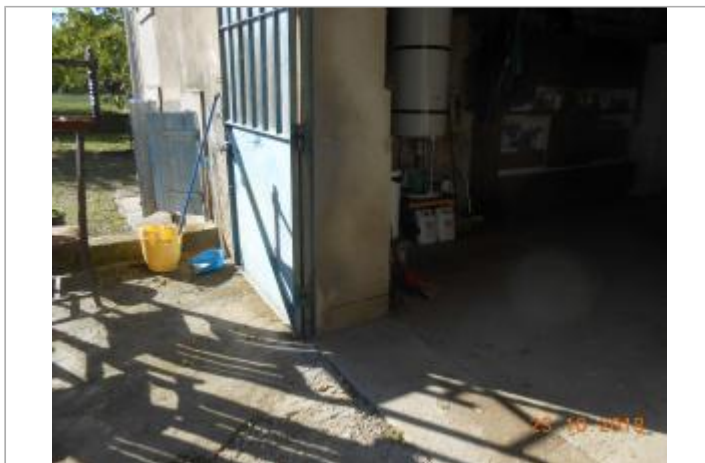
Vue du site
