Commune : COURSAN

Prat du Raïs 1

Rivière : L' Aude

GÉNÉRAL**Unité de gestion :** Méditerranée Ouest**Code :** AUDE18_S_579**Date de mise à jour :** 28/04/2023**Auteur :** Cerema Méditerranée

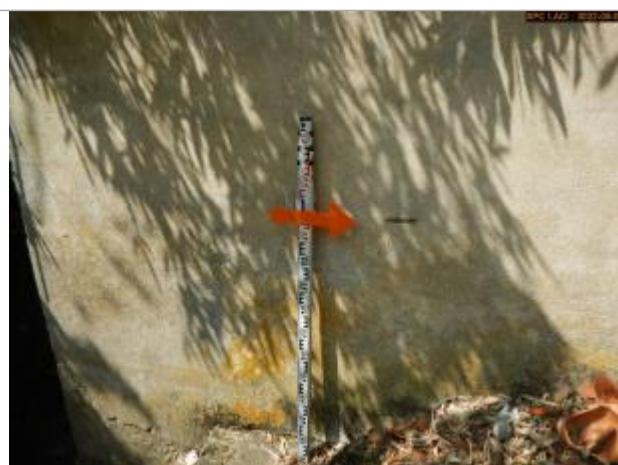
Vue du repère

**15 Octobre 2018**Nature de l'inondation : **Débordement de cours d'eau**Altitude calculée de l'eau : **non déterminé**Nature du repère : **Témoignage oral****GÉNÉRAL****Code :** AUDE18_R_579_1**Date de mise à jour :**

MARQUE**Maximum de l'inondation :** Oui**Visibilité :** Non renseigné**État du repère :** Non renseigné**Pérennité :** Aucune**Repère calculé :** Non renseigné**PHEC :** Non renseigné**SOURCE DE REPÉRAGE : RELEVÉS POST CRUE SUITE AUX DÉBORDEMENTS DE L'AUDE LE 15 OCTOBRE 2018 PAR LA POLICE MUNICIPALE DE COURSAN -****Type de repérage :** Campagne de terrain post-inondation**Organisme :** Police municipale de Coursan**NIVELLEMENT INITIAL****Méthode :** Non renseigné**Organisme :** CEREMA Méditerranée**Commentaires sur le nivelllement :** 1er fois que la maison est inondée (pas inondée en 1999) : 14cm au seuil du garage**Référence nivélée :** Autre type de référence**Système altimétrique :** NGF IGN 1969 (système normal)**Différence entre le niveau d'eau et la référence (en m) :** 0.140 m
