Commune : **COURSAN** | Rivière : **L' Aude**

Digue Rive droite de Coursan

Unité de gestion : Méditerranée Ouest
 Code : AUDE18_S_580 Date de mise à jour : 14/05/2019
 Auteur : Cerema Méditerranée

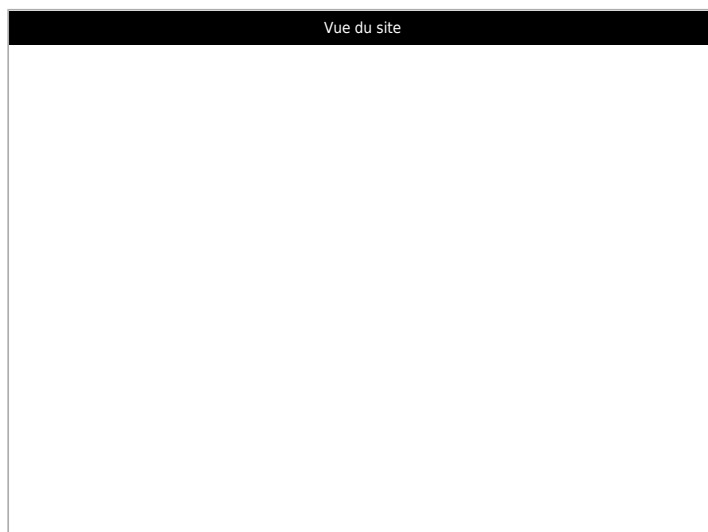
15 octobre 2018 Altitude calculée de l'eau : **6.888 m**

Nature de l'inondation : **Débordement de cours d'eau** Nature du repère : **Limite au sol**

Commentaires : Laisse quasi en limite de crête de digue
