Commune : COURSAN

Rivière : L' Aude

Digue Rive droite de Coursan

Unité de gestion : Méditerranée Ouest
Code : AUDE18_S_580 **Date de mise à jour :** 14/05/2019
Auteur : Cerema Méditerranée

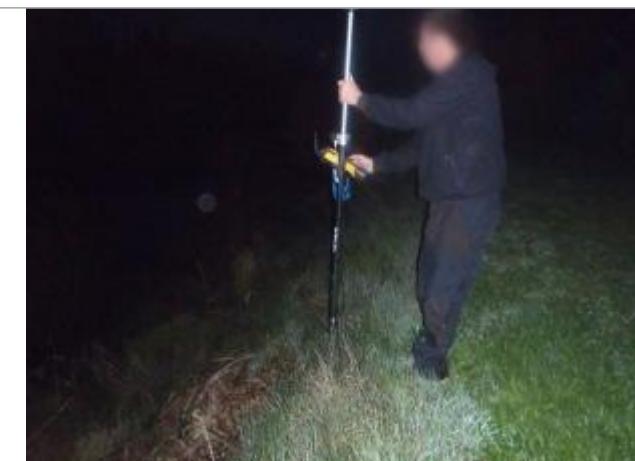
Vue du repère

Altitude calculée de l'eau : **6.888 m**Nature du repère : **Limite au sol****Commentaires :** Laisse quasi en limite de crête de digue
