Commune : **COURSAN**Rivière : **L' Aude****Digue Rive droite de Coursan****1** Repère(s) sur le site**GÉNÉRAL**

Code : AUDE18\_S\_580

Code : AUDE18\_R\_580\_1

**SOURCE DE REPÉRAGE : RELEVÉS POST CRUE DU CEREMA SUITE AUX DÉBORDEMENTS DE L'AUDE DU 15 OCTOBRE 2018 - 08/11/2018**

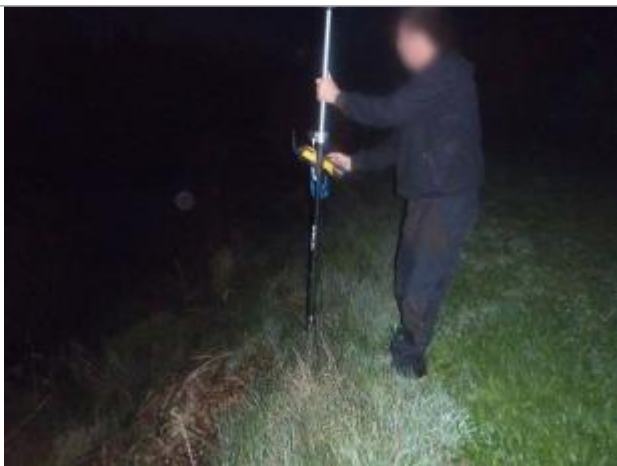
Vue du repère

**15 octobre 2018**Altitude calculée de l'eau : **6.888 m**Nature de l'inondation : **Débordement de cours d'eau**Nature du repère : **Limite au sol**

Commentaires : Laisse quasi en limite de crête de digue
