Commune : COURSAN Le Vié	Rivière : L' Aude	
Commentaires : Proximité info historique		1	Repère(s) sur le site

Unité de gestion : Méditerranée Ouest
Code : AUDE18_S_583 **Date de mise à jour :** 14/05/2019
Auteur : Cerema Méditerranée

Code : AUDE18_R_583_1 **Date de mise à jour :** 15/05/2019
Auteur : Cerema Méditerranée

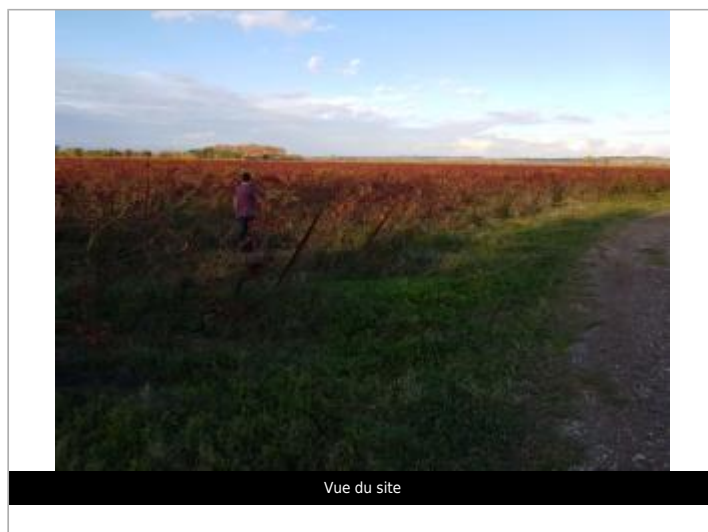
15 Octobre 2018 Nature de l'inondation : Débordement de cours d'eau	Altitude calculée de l'eau : 5.344 m Nature du repère : Laisse d'inondation
------------------------------------------------------------------------------------	--------------------------------------------------------------------------------------	----------------------------------------------------------------------------------------------

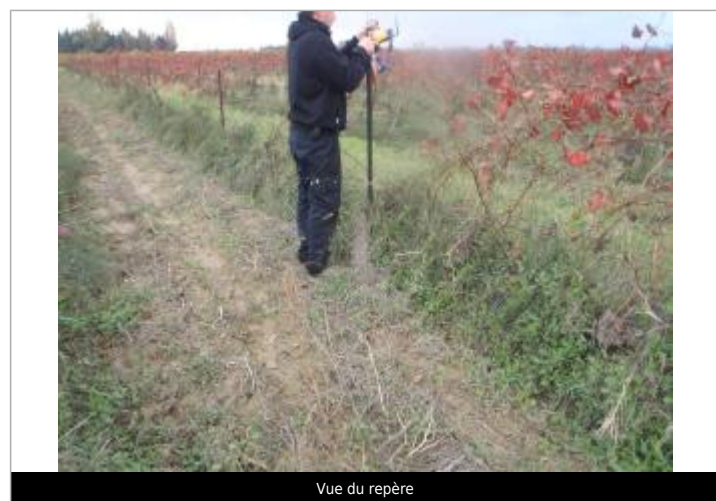
Maximum de l'inondation : Non renseigné
Visibilité : Non renseigné **État du repère :** Non renseigné
Pérennité : Aucune **Repère calculé :** Non renseigné
PHEC : Non renseigné

Méthode : GPS
Organisme : CEREMA Méditerranée
Référence nivelée : Autre type de référence
Système altimétrique : NGF IGN 1969 (système normal)
Altitude de la référence (en m) : 4.904 m
Différence entre le niveau d'eau et la référence (en m) : 0.440 m
Altitude calculée de l'eau (en m) : 5.344 m
