Commune : **COURSAN** | Rivière : **L' Aude**

Le Vié

Unité de gestion : Méditerranée Ouest
 Code : AUDE18_S_583 Date de mise à jour : 14/05/2019
 Auteur : Cerema Méditerranée

SOURCE DE REPÉRAGE : RELEVÉS POST CRUE DU CEREMA SUITE AUX DÉBORDEMENTS DE L'AUDE DU 15 OCTOBRE 2018 - 08/11/2018

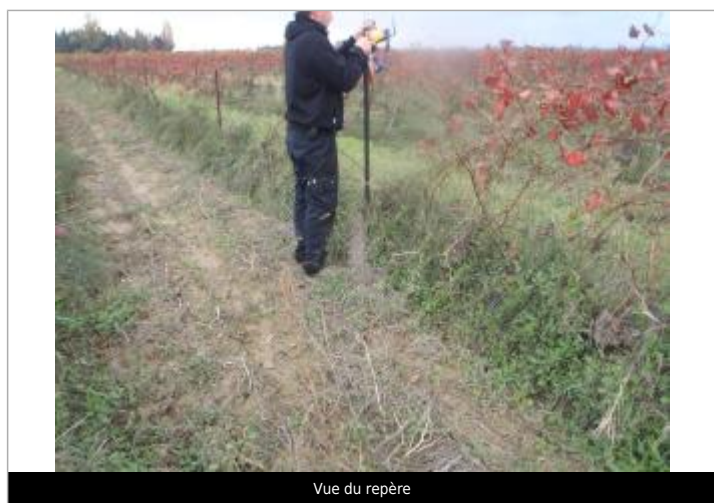
Code : AUDE18_R_583_1 Date de mise à jour : 15/05/2019
 Auteur : Cerema Méditerranée

Nature de l'inondation : **Débordement de cours d'eau** Nature du repère : **Laisse d'inondation**

Maximum de l'inondation : Non renseigné
 Visibilité : Non renseigné État du repère : Non renseigné
 Pérennité : Aucune Repère calculé : Non renseigné
 PHEC : Non renseigné

Méthode : GPS
 Organisme : CEREMA Méditerranée
 Référence nivelée : Autre type de référence
 Système altimétrique : NGF IGN 1969 (système normal)
 Altitude de la référence (en m) : 4.904 m
 Différence entre le niveau d'eau et la référence (en m) : 0.440 m
 Altitude calculée de l'eau (en m) : 5.344 m
