Commune : **COURSAN** | Rivière : **L' Aude**

VILLA PINPIN

Unité de gestion : Méditerranée Ouest
 Code : AUDE18_S_586 Date de mise à jour : 14/05/2019
 Auteur : Cerema Méditerranée

Code : AUDE18_R_586_1 Date de mise à jour : 17/05/2019
 Auteur : Cerema Méditerranée

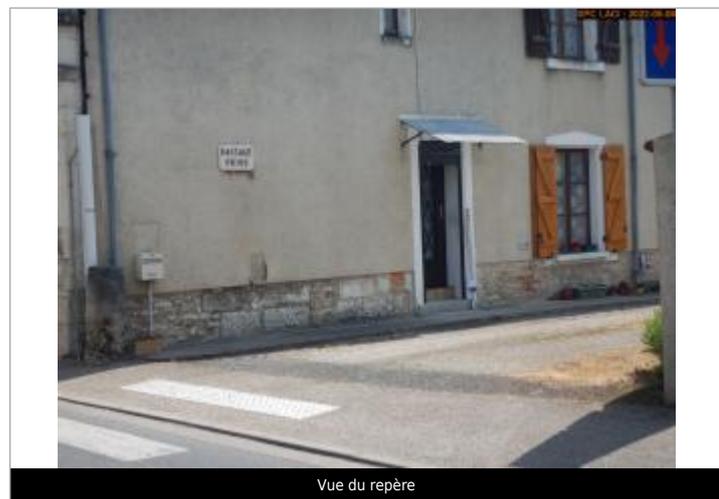
Maximum de l'inondation : Oui
 Visibilité : Non renseigné État du repère : Non renseigné
 Pérennité : Aucune Repère calculé : Non renseigné
 PHEC : Non renseigné

Méthode : Non renseigné
 Organisme : CEREMA Méditerranée
 Commentaires sur le nivellement : Maison inondée : 17cm à l'intérieur, en 1999 : 1m
 Référence nivelée : Autre type de référence
 Système altimétrique : NGF IGN 1969 (système normal)
 Différence entre le niveau d'eau et la référence (en m) : 0.170 m
