Commune : **COURSAN** | Rivière : **L' Aude**

1 Repère(s) sur le site

Unité de gestion : Méditerranée Ouest
Code : AUDE18_S_587 **Date de mise à jour :** 14/05/2019
Auteur : Cerema Méditerranée

Code : AUDE18_R_587_1 **Date de mise à jour :**
Auteur : Cerema Méditerranée 16/05/2019

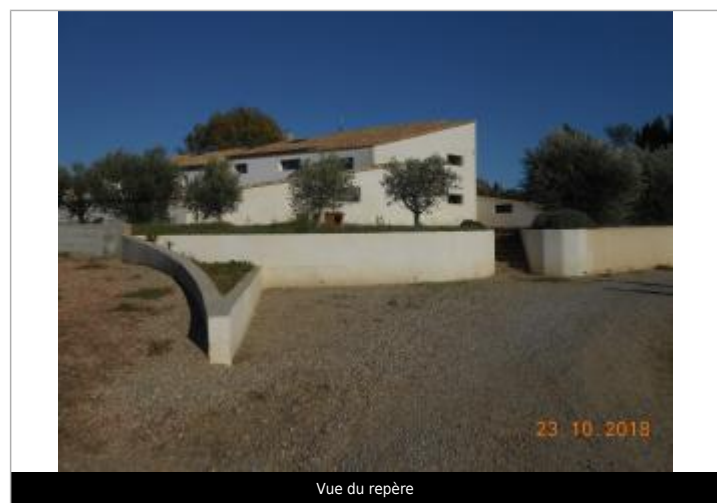
Maximum de l'inondation : Oui
Visibilité : Non renseigné **État du repère :** Non renseigné
Pérennité : Aucune **Repère calculé :** Non renseigné
PHEC : Non renseigné

Méthode : Non renseigné
Organisme : CEREMA Méditerranée
Commentaires sur le nivellement : Bâtiments non inondés. hauteur d'eau sur muret de soutènement situé devant la maison
Référence nivelée : Autre type de référence
Système altimétrique : NGF IGN 1969 (système normal)
Différence entre le niveau d'eau et la référence (en m) : 0.480 m
