Commune : COURSAN

Rivière : L' Aude

Lieu dit Coutelle Angle Bâtiment

GÉNÉRAL**Unité de gestion :** Méditerranée Ouest**Code :** AUDE18_S_591**Date de mise à jour :** 14/05/2019**Auteur :** Cerema Méditerranée

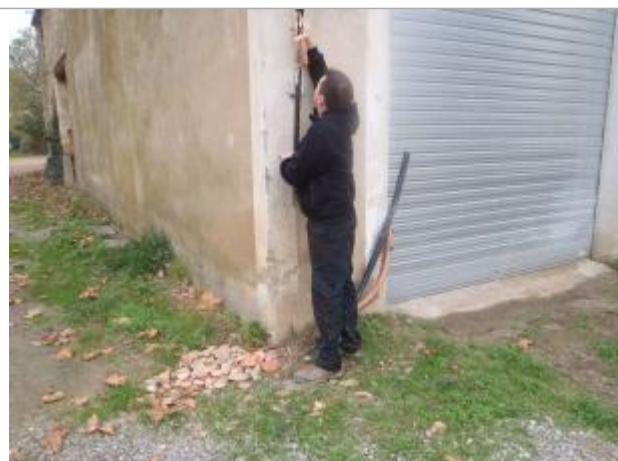
Vue du repère

**15 Octobre 2018**Nature de l'inondation : **Débordement de cours d'eau**Altitude calculée de l'eau : **6.5 m**Nature du repère : **Témoignage oral****GÉNÉRAL****Code :** AUDE18_R_591_1**Date de mise à jour :****Auteur :** Cerema Méditerranée

MARQUE**Maximum de l'inondation :** Non renseigné**Visibilité :** Non renseigné**État du repère :** Non renseigné**Pérennité :** Aucune**Repère calculé :** Non renseigné**PHEC :** Non renseigné**SOURCE DE REPÉRAGE : RELEVÉS POST CRUE DU CEREMA SUITE AUX DÉBORDEMENTS DE L'AUDE DU 15 OCTOBRE 2018 - 08/11/2018****Type de repérage :** Campagne de terrain post-inondation**Organisme :** CEREMA Méditerranée**NIVELLEMENT INITIAL - 14/11/2018****Méthode :** GPS**Organisme :** CEREMA Méditerranée**Référence nivelée :** Autre type de référence**Système altimétrique :** NGF IGN 1969 (système normal)**Altitude de la référence (en m) :** 5.570 m**Différence entre le niveau d'eau et la référence (en m) :** 0.930 m**Altitude calculée de l'eau (en m) :** 6.5 m
