Commune : COURSAN

**COUTELLE**

Rivière : L' Aude

**1** Repère(s) sur le site**GÉNÉRAL****Unité de gestion :** Méditerranée Ouest**Code :** AUDE18\_S\_592**Date de mise à jour :** 14/05/2019**Auteur :** Cerema Méditerranée

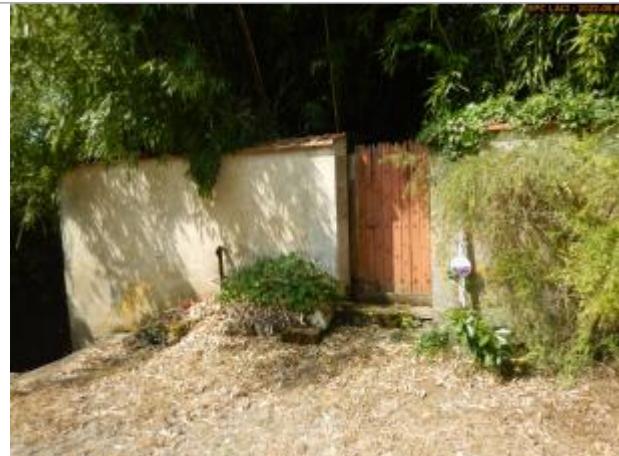
**15 Octobre 2018**Nature de l'inondation : **Débordement de cours d'eau**Nature du repère : **Témoignage oral****Commentaires :** + 43cm / crue 1962. + 71cm crue 1996. - 90cm / crue 1999 (1999 : 1.20m dans une maison. crue 15/10/2018 : 30cm).**GÉNÉRAL****Code :** AUDE18\_R\_592\_1**Date de mise à jour :****Auteur :** Cerema Méditerranée

Vue du repère
