Commune : **COURSAN**Rivière : **L' Aude****COUTELLE****1** Repère(s) sur le site**GÉNÉRAL**

Code : AUDE18_S_592

Auteur : Cerema Méditerranée

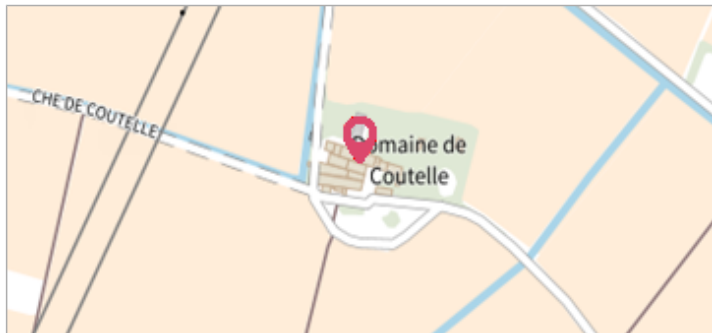
**15 octobre 2018**Nature de l'inondation : **Débordement de cours d'eau**Nature du repère : **Témoignage oral**

Commentaires : + 43cm / crue 1962. + 71cm crue 1996. - 90cm / crue 1999 (1999 : 1.20m dans une maison. crue 15/10/2018 : 30cm).

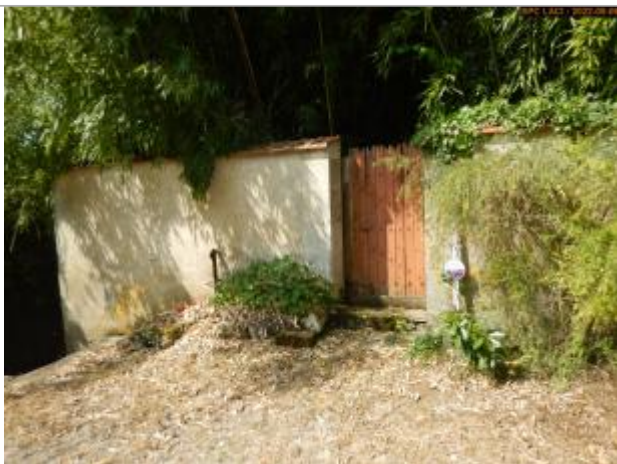
Vue du repère
