Commune : **COURSAN**Rivière : **L' Aude****route communale, lieu dit Ricardelle****1** Repère(s) sur le site**GÉNÉRAL****Unité de gestion :** Méditerranée Ouest**Code :** AUDE18_S_595**Date de mise à jour :** 14/05/2019**Auteur :** Cerema Méditerranée

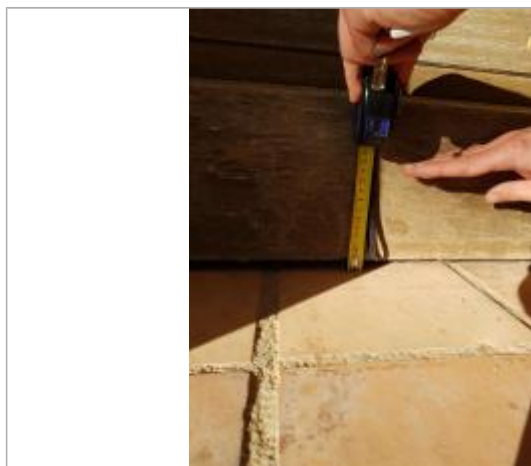
Vue du repère

**15 octobre 2018**Altitude calculée de l'eau : **non déterminé**Nature de l'inondation : **Débordement de cours d'eau**Nature du repère : **Témoignage oral****Commentaires :** 10 cm d'eau à l'intérieur de la maison. la police municipale aurait également fait des relevés**GÉNÉRAL****Code :** AUDE18_R_595_1**Date de mise à jour :****Auteur :** Cerema Méditerranée

MARQUE**Maximum de l'inondation :** Non renseigné**Visibilité :** Non renseigné**État du repère :** Non renseigné**Pérennité :** Aucune**Repère calculé :** Non renseigné**PHEC :** Non renseigné**SOURCE DE REPÉRAGE : RELEVÉS POST CRUE DU CEREMA SUITE AUX DÉBORDEMENTS DE L'AUDE DU 15 OCTOBRE 2018 - 08/11/2018****Type de repérage :** Campagne de terrain post-inondation**Organisme(s) :** CEREMA Méditerranée**NIVELLEMENT INITIAL****Méthode :** Non renseigné**Organisme :** CEREMA Méditerranée**Référence nivelée :** Autre type de référence**Système altimétrique :** NGF IGN 1969 (système normal)**Différence entre le niveau d'eau et la référence (en m) :** 0.100 m
