Commune : COURSAN

RICARDELLE

Rivière : L' Aude

GÉNÉRAL**Unité de gestion :** Méditerranée Ouest**Code :** AUDE18_S_596**Date de mise à jour :** 14/05/2019**Auteur :** Cerema Méditerranée

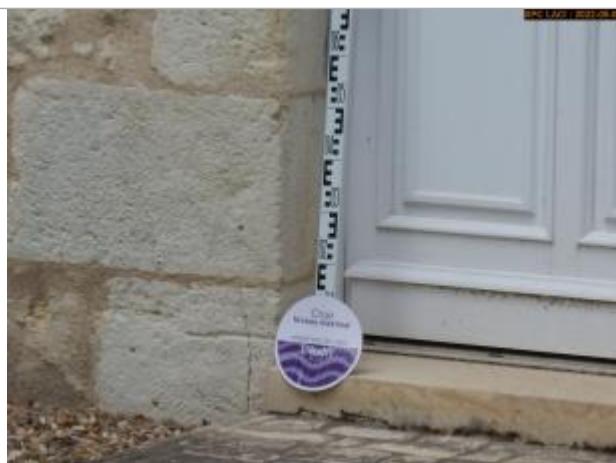
Vue du repère

**15 Octobre 2018**Nature de l'inondation : **Débordement de cours d'eau**Altitude calculée de l'eau : **non déterminé**Nature du repère : **Témoignage oral****GÉNÉRAL****Code :** AUDE18_R_596_1**Date de mise à jour :**

MARQUE**Maximum de l'inondation :** Oui**Visibilité :** Non renseigné**État du repère :** Non renseigné**Pérennité :** Aucune**Repère calculé :** Non renseigné**PHEC :** Non renseigné**SOURCE DE REPÉRAGE : RELEVÉS POST CRUE SUITE AUX DÉBORDEMENTS DE L'AUDE LE 15 OCTOBRE 2018 PAR LA POLICE MUNICIPALE DE COURSAN -****Type de repérage :** Campagne de terrain post-inondation**Organisme :** Police municipale de Coursan**NIVELLEMENT INITIAL****Méthode :** Non renseigné**Organisme :** CEREMA Méditerranée**Commentaires sur le nivelllement :** Maison inondée : 2 fois. 1er fois 1999: 1m20. 2ème en 2018: 10cm. Crues normales. Eau monte jusqu'à 1ère marche porte entrée. en 1996 l'eau montée en dessous de la dernière marche sans entrée dans la maison. Crue 2018: +20cm/1996. Crue 1999: +1m/1996**Référence nivellée :** Autre type de référence**Système altimétrique :** NGF IGN 1969 (système normal)**Différence entre le niveau d'eau et la référence (en m) :** 0.100 m
