Commune : **CUXAC-D'AUDE**

Rivière : **L' Aude**

D1118 la crouzette

Code : AUDE18_S_614

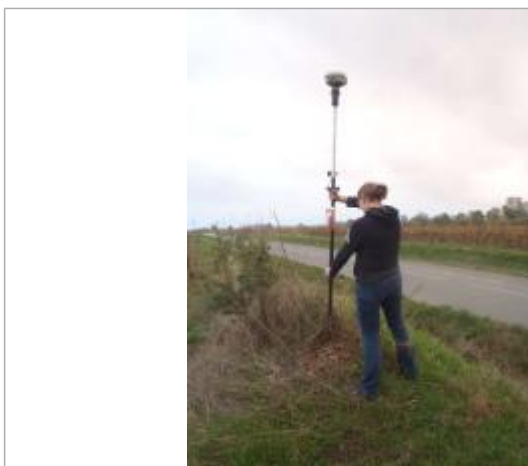
Vue du repère

Nature du repère : **Laisse d'inondation**

Référence nivelée : Marque d'inondation

Altitude de la référence (en m) : 7.427 m

Altitude calculée de l'eau (en m) : 7.427 m
