Commune : **CUXAC-D'AUDE**

Rivière : **L' Aude**

Unité de gestion : Méditerranée Ouest

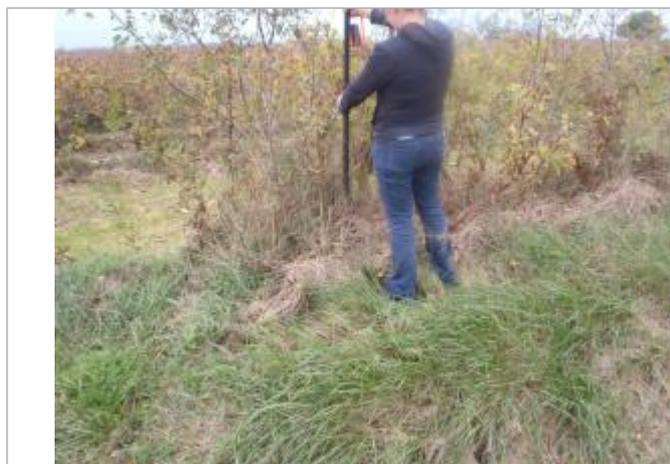
Altitude calculée de l'eau : **7.424 m**

Nature du repère : **Limite au sol**

Altitude de la référence (en m) : 7.424 m
