Commune : **CUXAC-D'AUDE**Rivière : **L' Aude****Domaine de Brouttes****Commentaires** : Garage 1er propriété en arrivant**1**

GÉNÉRAL**Unité de gestion** : Méditerranée Ouest**Code** : AUDE18_S_620**Date de mise à jour** : 04/09/2019**Auteur** : Cerema Méditerranée

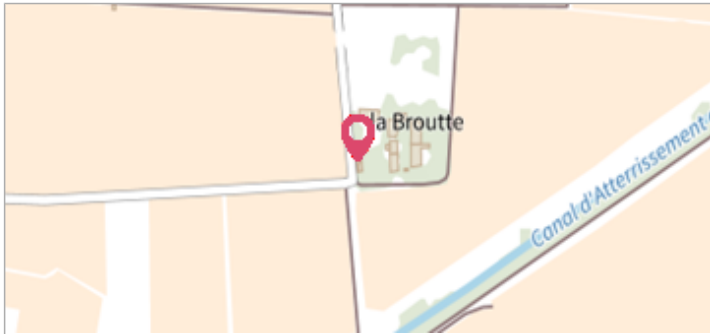
**15 Octobre 2018**Altitude calculée de l'eau : **11.909 m**Nature de l'inondation : **Débordement de cours d'eau**Nature du repère : **Laisse d'inondation****Commentaires** : Laisse de crue dans intérieur garage privé. Pic de crue entre 19 h et 21 h 00**GÉNÉRAL****Code** : AUDE18_R_620_1**Date de mise à jour** :**Auteur** : Cerema Méditerranée
