Commune : CUXAC-D'AUDE

Rivière : L' Aude

Domaine de Brouttes**Commentaires :** Garage 1er propriété en arrivant**1**

GÉNÉRAL**Unité de gestion :** Méditerranée Ouest**Code :** AUDE18_S_620**Date de mise à jour :** 04/09/2019**Auteur :** Cerema Méditerranée

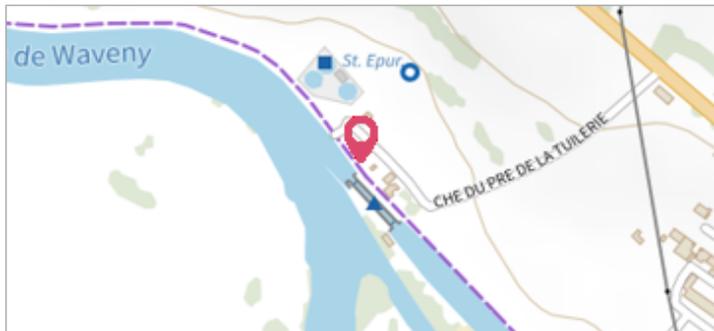
**15 Octobre 2018**Altitude calculée de l'eau : **11.909 m**Nature de l'inondation : **Débordement de cours d'eau**Nature du repère : **Laisse d'inondation****Commentaires :** Laisse de crue dans intérieur garage privé. Pic de crue entre 19 h et 21 h 00**GÉNÉRAL****Code :** AUDE18_R_620_1**Date de mise à jour :****Auteur :** Cerema Méditerranée
