Commune : **CUXAC-D'AUDE**

**route communale entre Ricardelle et Pontserme**

**Code :** AUDE18\_S\_632 **Date de mise à jour :** 14/05/2019

**SOURCE DE REPÉRAGE : RELEVÉS POST CRUE DU CEREMA SUITE AUX DÉBORDEMENTS DE L'AUDE DU 15 OCTOBRE 2018 - 08/11/2018**

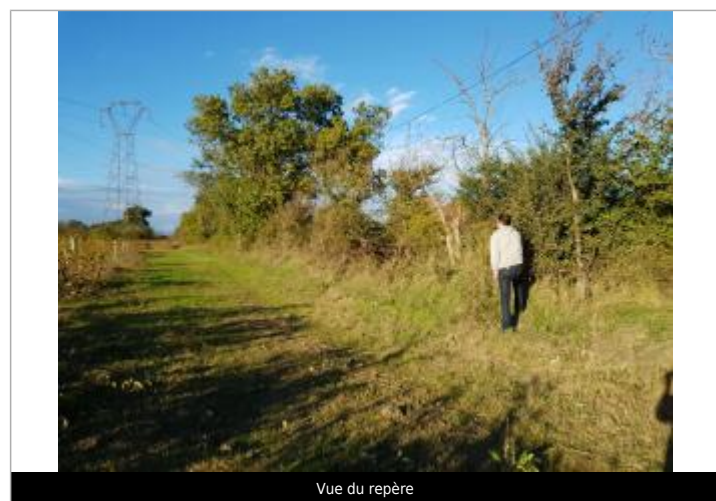
**Code :** AUDE18\_R\_632\_1 **Date de mise à jour :** 17/05/2019

Nature de l'inondation : **Débordement de cours d'eau**

Nature du repère : **Laisse d'inondation**

**Différence entre le niveau d'eau et la référence (en m) :** 0.550 m
