Commune : **LESPIGNAN** | Rivière : **L' Aude**

## route communale au Sud du lieu dit Lintostes #2

**Unité de gestion :** Méditerranée Ouest  
**Code :** AUDE18\_S\_648 **Date de mise à jour :** 14/05/2019  
**Auteur :** Cerema Méditerranée

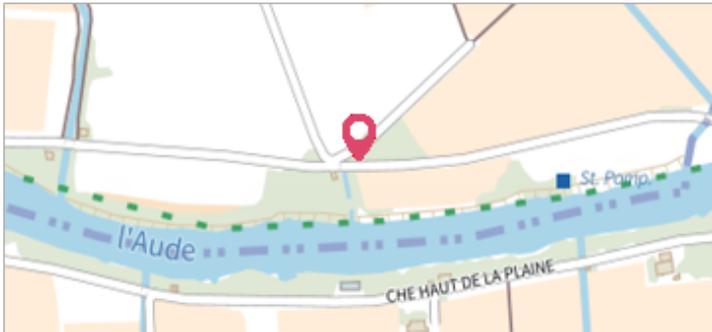
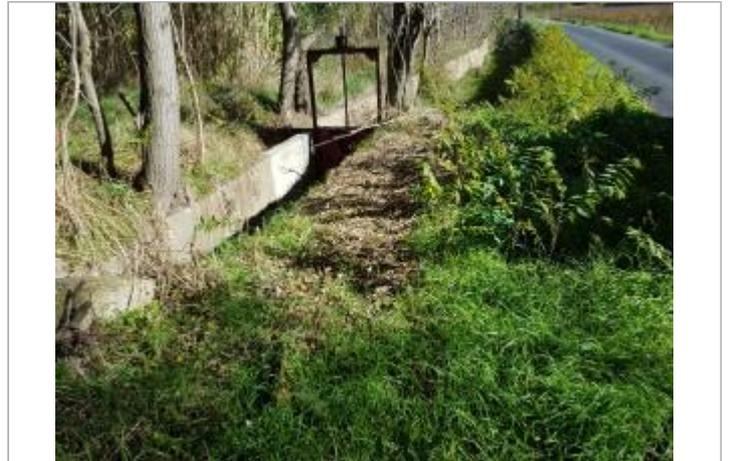
Vue du site

**Commentaires :** Débordement du canal

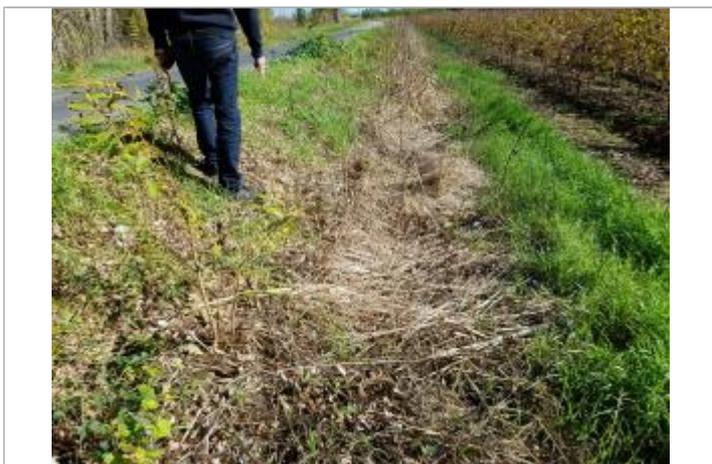
**15 Octobre 2018**  
 Nature de l'inondation : **Débordement de cours d'eau** Nature du repère : **Laisse d'inondation**

### MARQUE

Vue du repère
