Commune : **NARBONNE****CR 134 - Parcelle N° IV 28**

GÉNÉRAL**Unité de gestion** : Méditerranée Ouest

Code : DDTM11_S_783

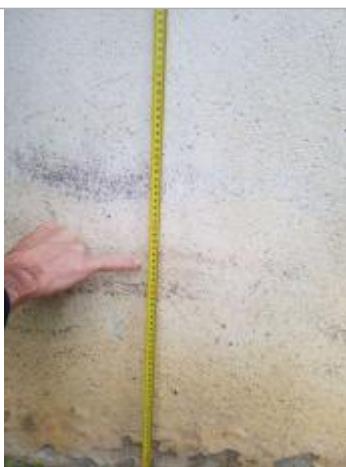
Vue du repère

**15 Octobre 2018**Nature de l'inondation : **Débordement de cours d'eau**

Commentaires : Fermé lors du niveling

Altitude calculée de l'eau : **non déterminé**Nature du repère : **Laisse d'inondation****GÉNÉRAL**

MARQUE**Maximum de l'inondation** : Non renseigné**Visibilité** : Non renseigné**Etat du repère** : Non renseigné**Pérennité** : Moyenne**Repère calculé** : Non renseigné**PHEC** : Non renseigné**SOURCE DE REPÉRAGE : RELEVÉS POST CRUE DU CEREMA SUITE AUX DÉBORDEMENTS DE L'AUDE DU 15 OCTOBRE 2018 - 08/11/2018****Type de repérage** : Campagne de terrain post-inondation**Organisme** : CEREMA Méditerranée**NIVELLEMENT INITIAL****Méthode** : Non renseigné**Organisme** : CEREMA Méditerranée**Référence nivélée** : Autre type de référence**Système altimétrique** : NGF IGN 1969 (système normal)**Différence entre le niveau d'eau et la référence (en m)** : 0.450 m
