Commune : **NARBONNE**Rivière : **L' Aude****Chemin de Craboules #2****1**Repère(s) sur
le site**GÉNÉRAL****Unité de gestion :** Méditerranée Ouest**Code :** AUDE18_S_680**Date de mise à jour :** 14/05/2019**Auteur :** Cerema Méditerranée

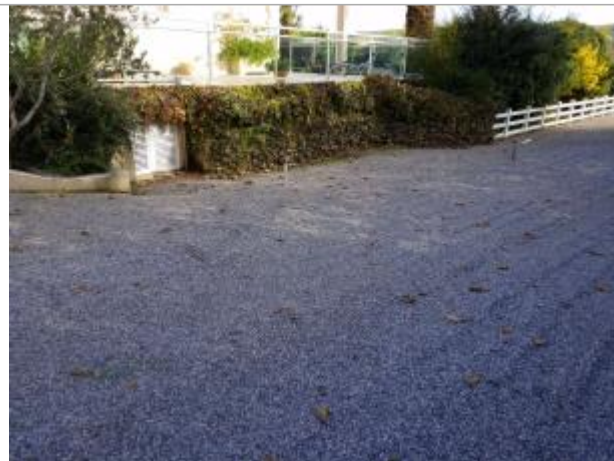
Vue du site

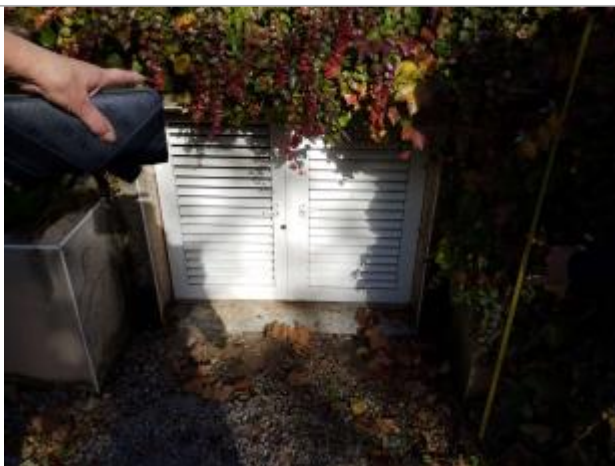
**15 Octobre 2018**Nature de l'inondation : **Débordement de cours d'eau**Altitude calculée de l'eau : **non déterminé**Nature du repère : **Témoignage oral****Commentaires :** Témoignage Habitante. fermé lors du nivellement**GÉNÉRAL****Code :** AUDE18_R_680_1**Date de mise à jour :****Auteur :** Cerema Méditerranée

MARQUE**Maximum de l'inondation :** Non renseigné**Visibilité :** Non renseigné**État du repère :** Non renseigné**Pérennité :** Longue**Repère calculé :** Non renseigné**PHEC :** Non renseigné**SOURCE DE REPÉRAGE : RELEVÉS POST CRUE DU CEREMA SUITE
AUX DÉBORDEMENTS DE L'AUDE DU 15 OCTOBRE 2018 -
08/11/2018****Type de repérage :** Campagne de terrain post-inondation**Organisme :** CEREMA Méditerranée**NIVELLEMENT INITIAL****Méthode :** Non renseigné**Organisme :** CEREMA Méditerranée**Référence nivelée :** Autre type de référence**Système altimétrique :** NGF IGN 1969 (système normal)**Différence entre le niveau d'eau et la référence (en m) :** 0.600 m

Vue du repère
