Commune : **NARBONNE** | Rivière : **L' Aude**

Sortie autoroute - Route des plages

Unité de gestion : Méditerranée Ouest
 Code : AUDE18_S_685 Date de mise à jour : 14/05/2019
 Auteur : Cerema Méditerranée

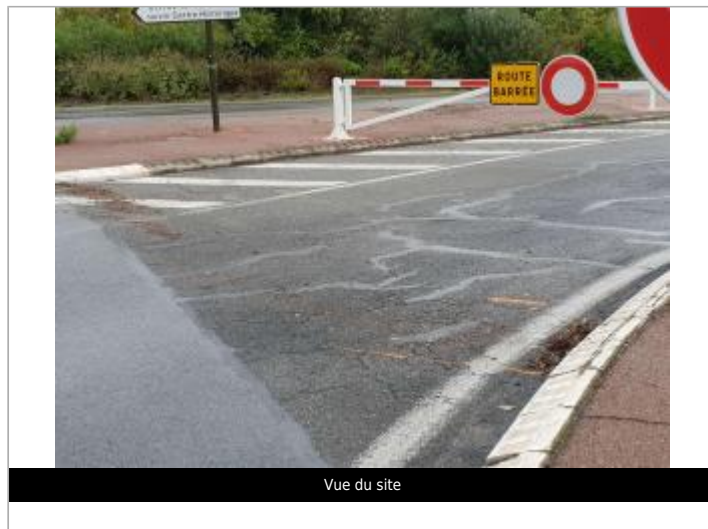
Vue du site

Commentaires : Laisse de crue sur giratoire

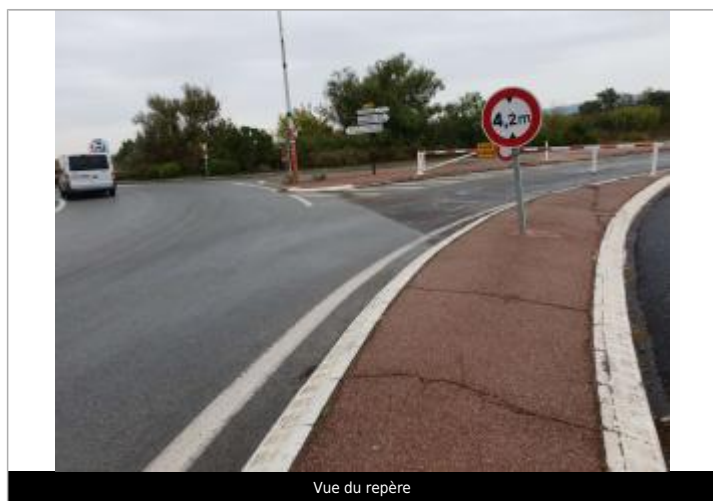
Vue du repère

15 octobre 2018
 Nature de l'inondation : **Débordement de cours d'eau** Nature du repère : **Marque peinture ou encre**

Commentaires : Marque bordure blanche

Maximum de l'inondation : Oui
 Visibilité : Non renseigné État du repère : Non renseigné
 Pérennité : Aucune Repère calculé : Non renseigné
 PHEC : Non renseigné
