Commune : SAINT-MARCEL-SUR-AUDE

Rivière : L' Aude

rue piétonne entre la rue de l'ombre et la rue vertu rive d'aude**1**

GÉNÉRAL**Unité de gestion :** Méditerranée Ouest**Code :** AUDE18_S_728**Date de mise à jour :** 14/05/2019**Auteur :** Cerema Méditerranée

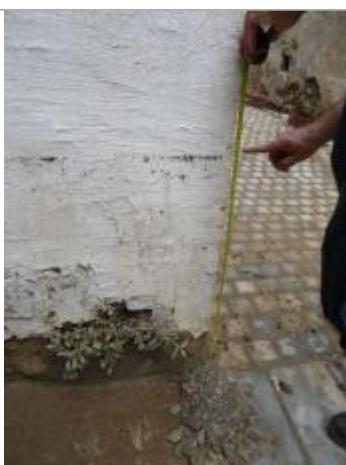
Vue du repère

**15 Octobre 2018**Nature de l'inondation : **Débordement de cours d'eau**Altitude calculée de l'eau : **non déterminé**Nature du repère : **Laisse d'inondation****Commentaires :** angle du balcon**GÉNÉRAL****Code :** AUDE18_R_728_1**Date de mise à jour :****Auteur :** Cerema Méditerranée

MARQUE**Maximum de l'inondation :** Oui**Visibilité :** Non renseigné**État du repère :** Non renseigné**Pérennité :** Aucune**Repère calculé :** Non renseigné**PHEC :** Non renseigné**SOURCE DE REPÉRAGE : RELEVÉS POST CRUE SUITE AUX DÉBORDEMENTS DE L'AUDE LE 15 OCTOBRE 2018 PAR LE SMMAR, LE SPC MO ET LA DDTM11 -****Type de repérage :** Campagne de terrain post-inondation
Organisme : SMMAR SPC Méditerranée Ouest DDTM 11**NIVELLEMENT INITIAL****Méthode :** Non renseigné**Organisme :** CEREMA Méditerranée**Référence nivelée :** Autre type de référence**Description référence du repère :** TN**Système altimétrique :** NGF IGN 1969 (système normal)**Différence entre le niveau d'eau et la référence (en m) :** 0.700 m
