Commune : **SALLES-D'AUDE**Rivière : **L' Aude****route communale à l'Est du lieu dit Anglados****1** Repère(s) sur le site**GÉNÉRAL****Unité de gestion :** Méditerranée Ouest**Code :** AUDE18_S_780**Date de mise à jour :** 14/05/2019**Auteur :** Cerema Méditerranée

**15 Octobre 2018**Altitude calculée de l'eau : **4.032 m**Nature de l'inondation : **Débordement de cours d'eau**Nature du repère : **Laisse d'inondation****Commentaires :** d'après un témoignage d'un vigneron. les vignes ont été inondée par les canaux. pas directement par l'Aude**GÉNÉRAL****Code :** AUDE18_R_780_1**Date de mise à jour :****Auteur :** Cerema Méditerranée

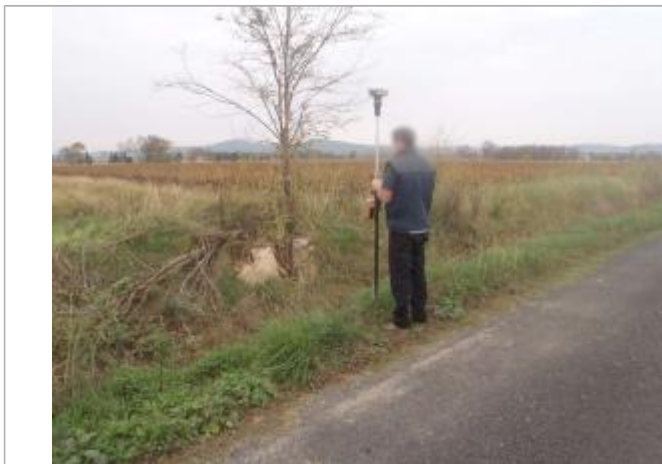
Vue du repère

MARQUE**Maximum de l'inondation :** Non renseigné**Visibilité :** Non renseigné**État du repère :** Non renseigné**Pérennité :** Aucune**Repère calculé :** Non renseigné**PHEC :** Non renseigné**SOURCE DE REPÉRAGE : RELEVÉS POST CRUE DU CEREMA SUITE AUX DÉBORDEMENTS DE L'AUDE DU 15 OCTOBRE 2018 - 08/11/2018****Type de repérage :** Campagne de terrain post-inondation**Organisme :** CEREMA Méditerranée**NIVELLEMENT INITIAL - 16/11/2018****Méthode :** GPS**Organisme :** CEREMA Méditerranée**Référence nivelée :** Marque d'inondation**Système altimétrique :** NGF IGN 1969 (système normal)**Altitude de la référence (en m) :** 4.032 m**Altitude calculée de l'eau (en m) :** 4.032 m
