Commune : **COURSAN** | Rivière : **L' Aude**

RICARDELLE

2 Repère(s) sur le site

Unité de gestion : Méditerranée Ouest
 Code : AUDE18_S_596 Date de mise à jour : 14/05/2019
 Auteur : Cerema Méditerranée

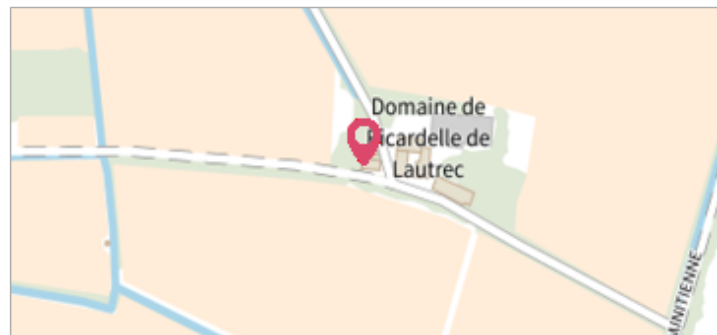
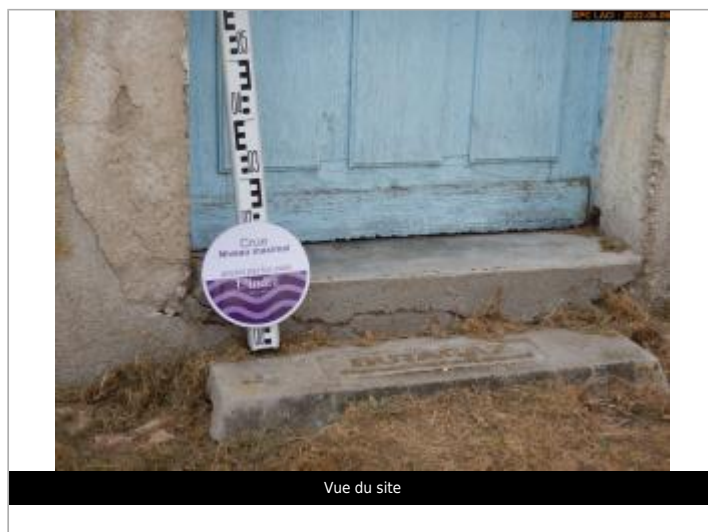
1996 Nature de l'inondation : **Débordement de cours d'eau** Nature du repère : **Plaque**

Commentaires : Maison inondée : 2 fois. 1er fois 1999: 1m20. 2ème en 2018: 10cm. Crues normales. Eau monte jusqu'à 1ère marche porte entrée. en 1996 l'eau montée en dessous de la dernière marche sans entrée dans la maison. Crue 2018: +20cm/1996. Crue 1999: +1m/1996

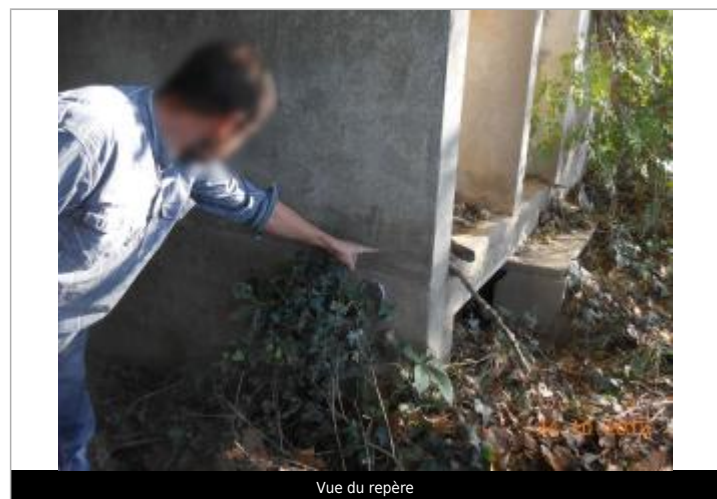
Code : AUDE18_R_596_2 Date de mise à jour : 14/05/2019
 Auteur : Cerema Méditerranée

Maximum de l'inondation : Oui
 Visibilité : Non renseigné État du repère : Non renseigné
 Pérennité : Moyenne Repère calculé : Non renseigné
 PHEC : Non renseigné
